Förstudie

Bysjön – utbildningscenter, deponier och tidigare sågverksområde

2010-09-23

Beställare: Borlänge Kommun
Bysjön
Uppdragsnummer: 220812

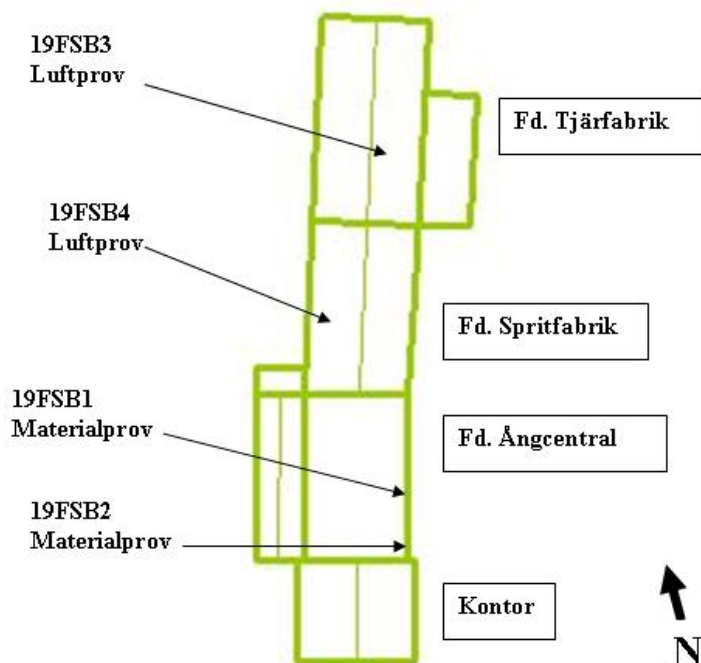
Figur 3. Planritning av den fd. kemfabriken

Vid provtagning av byggnader påträffades dioxin i betong, i den f.d. ångcentralen i halt som översteg ett för objektet beräknat jämförelsevärde. Dioxin i byggnaden härrör troligen från den sopförbränning som tidigare skett i byggnaden. Vid ändrad användning av byggnaden bör dioxinförekomsten utredas vidare.

Provtagningen genomfördes genom uttag av prov på byggnadsmaterial och luft. Syftet med undersökningen var i första hand att söka föroreningar i byggnaderna som uppkommit till följd av tidigare verksamhet. I den fd. ångcentralen uttogs ytliga betongprov i två punkter. I fd. tjärfabriken och spritfabriken där stora delar av ytskikten bytts ut togs prov på inomhusluft med hjälp av luftpumpar (modell SKC-PCXR 3-5) och absorbertrör. I den fd. spritfabriken placerades luftpumpen i en till synes orörd del av byggnaden på våning 4, med syfte att minimera inverkan från pågående verksamhet. I den fd. tjärfabriken placerades pumpen i en lektionssal som antogs vara den lokal som var minst påverkat av lösningsmedel och petroleumprodukter som hanteras i den angränsande verkstaden. För provpunkters placering, se *Figur 3*.

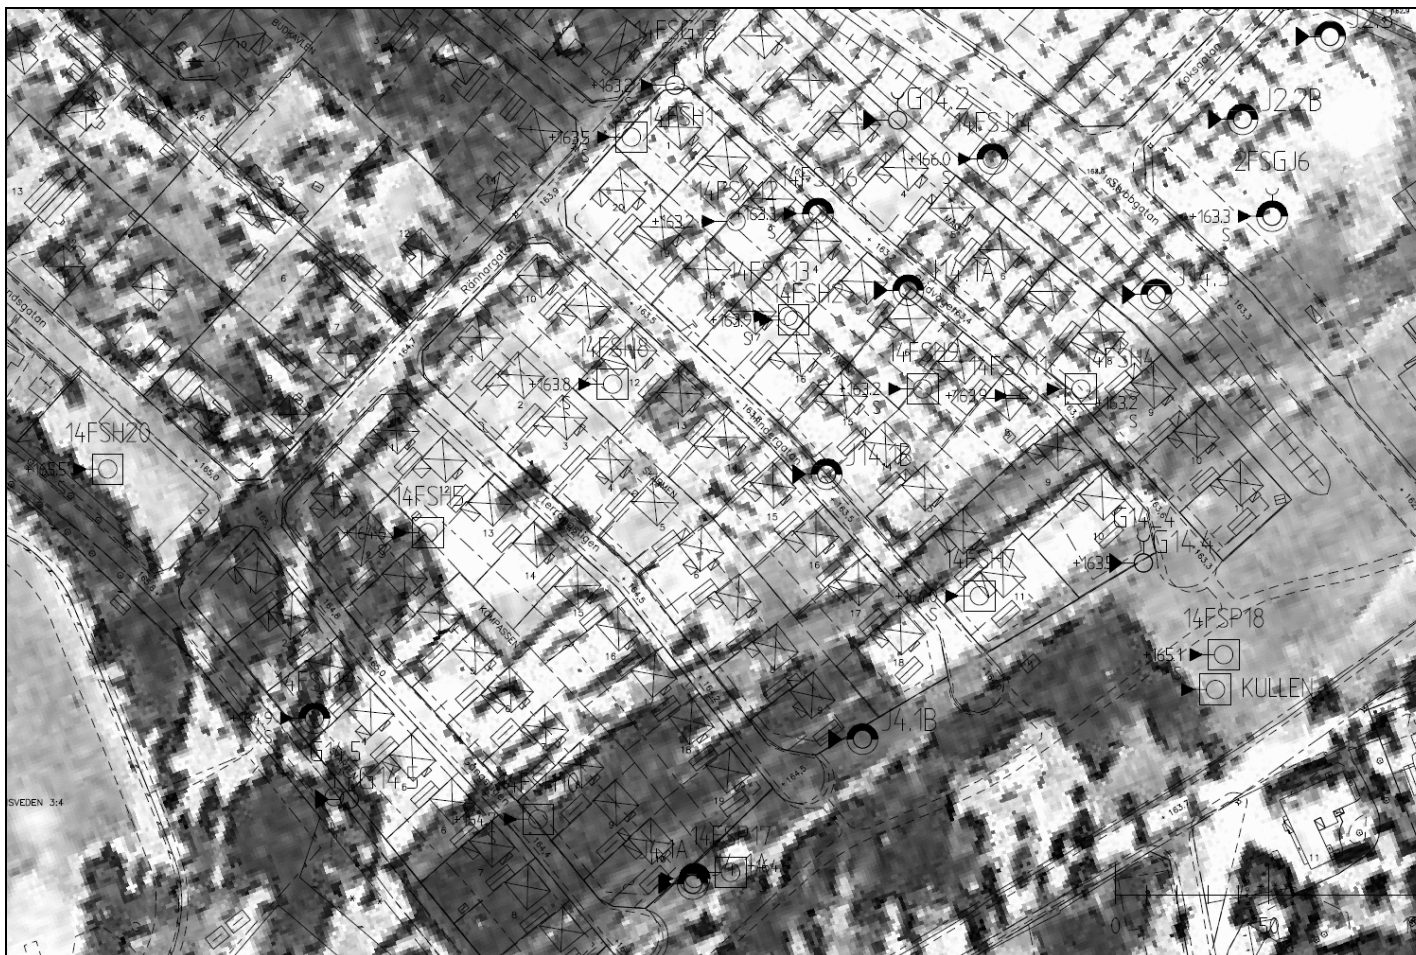
Det finns muntliga uppgifter om att marken som numer är bostadsområde tidigare var röd, vilket skulle kunna bero på kisaska. Vid provtagningar både år 2009 och 2010 påträffades jord som antas bestå av kisaska.

Figur 4. Flygfoto över bostadsområdet överlagrat av grundkarta och provtagningsplan. Vita ytor i den norra delen utgör upplag, medan det är mer osäkert vad området centralt och något ned till vänster har använts till.

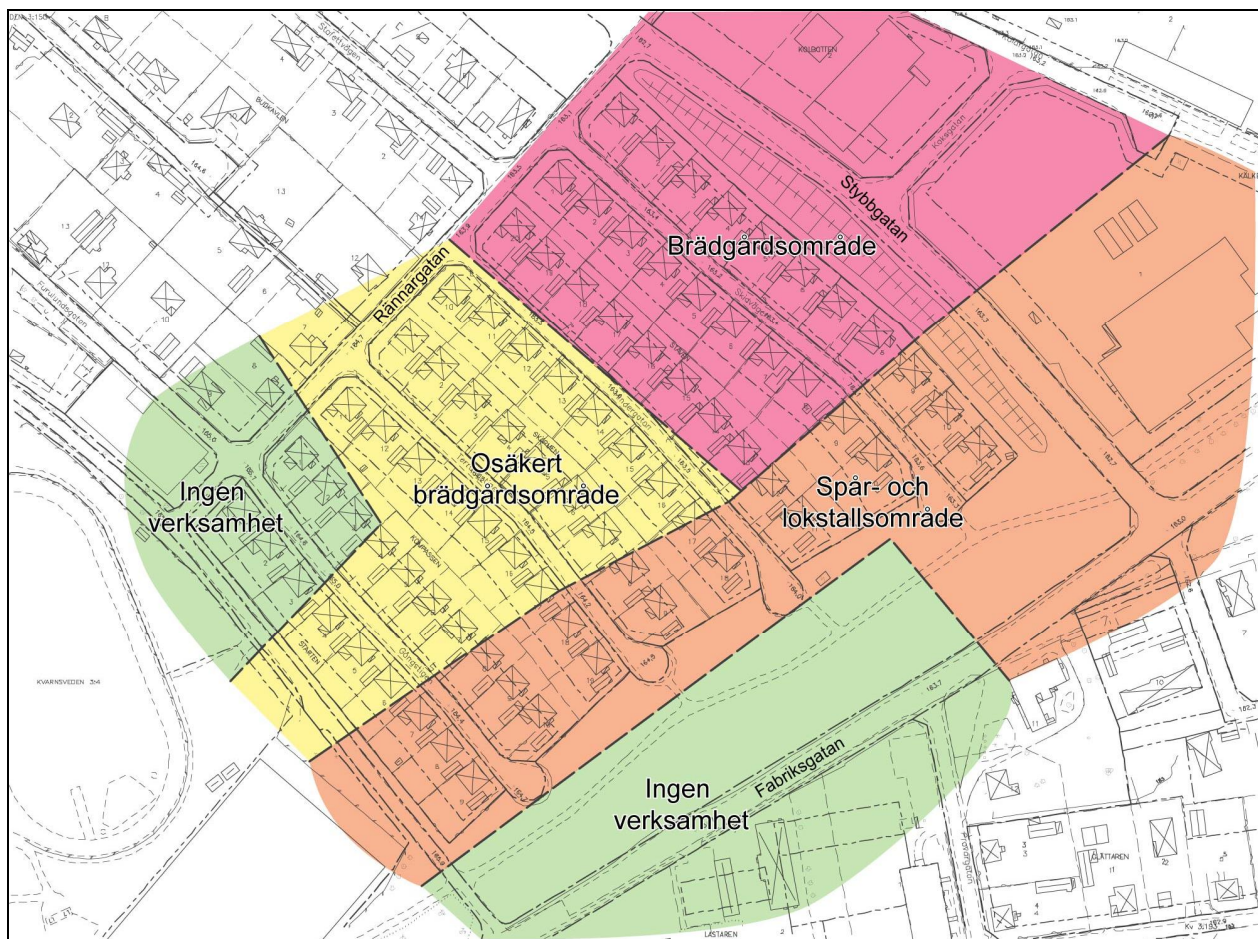
Figur 5. Tolkning av flygfoto. Tjockare linjer skiljer områden med olika verksamhet. Det vita området överst i bild tolkas som brädgårdsområde, medan det är mer osäkert vad det vita området i nedre delen använts till.

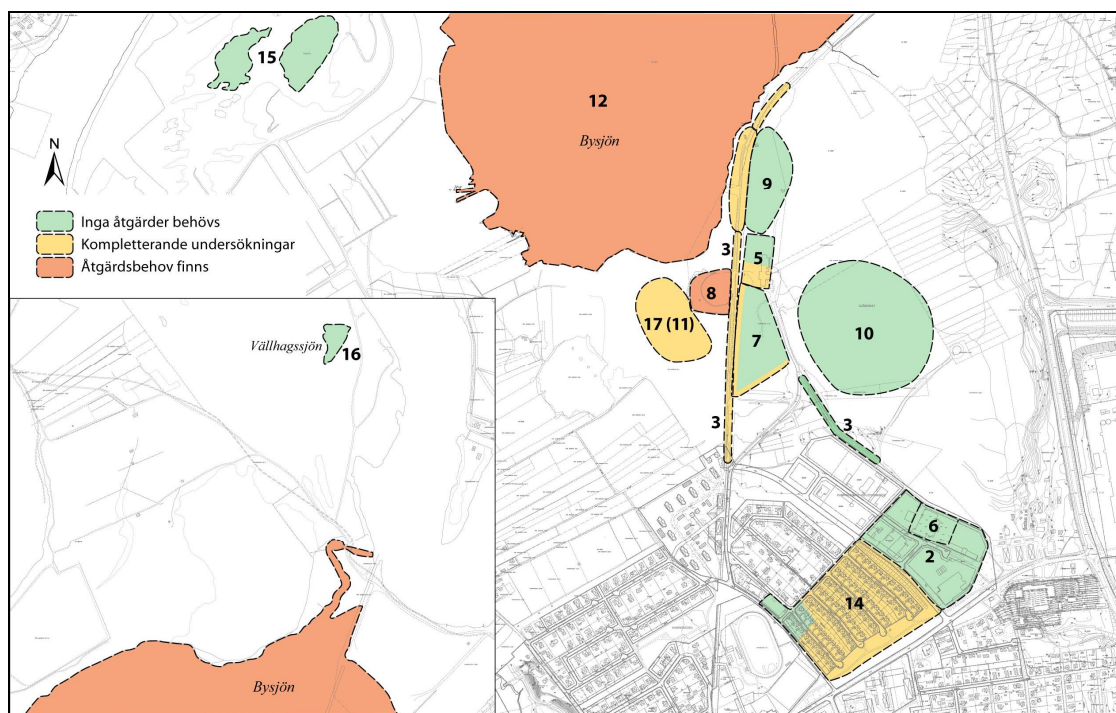
Figur 6. Åtgärdsbehov inom undersökta områden.

I följande text diskuteras de områden som, utifrån den här undersökningen, har visat sig vara i behov av åtgärd. För flera områden kan vi inte idag se hur åtgärdsbehovet ser ut, varför kompletterande provtagning föreslås (enligt ovan). Generellt gäller att de områden som ligger öppna för allmänhet och uppvisar halter som kan medföra risk bör provtas ytterligare. Detta innefattar till exempel askdeponin och dess närområde där kisaska påträffats i ytliga lager, samt banvallar. En sammanställning över samtliga undersökta områden, samt deras åtgärdsbehov, ställs samman i *Tabell 6*. För en grafisk översiktsbild över delområdenas åtgärdsbehov, se *Figur 6*.
