## Våtmarker i Borlänge kommun

TITEL	Våtmarker i Borlänge kommun
RAPPORTNUMMER	20191404B
BESTÄLLARE	Matilda Elgerud, Borlänge kommun
FÖRFATTARE	Frida Hermanson, Barbro Beck-Friis
GRANSKNING	Jonas Andersson
UTGÅVA/STATUS	Slutversion
DATUM	2019-11-11
OMSLAGSBILD	Barbro Beck-Friis

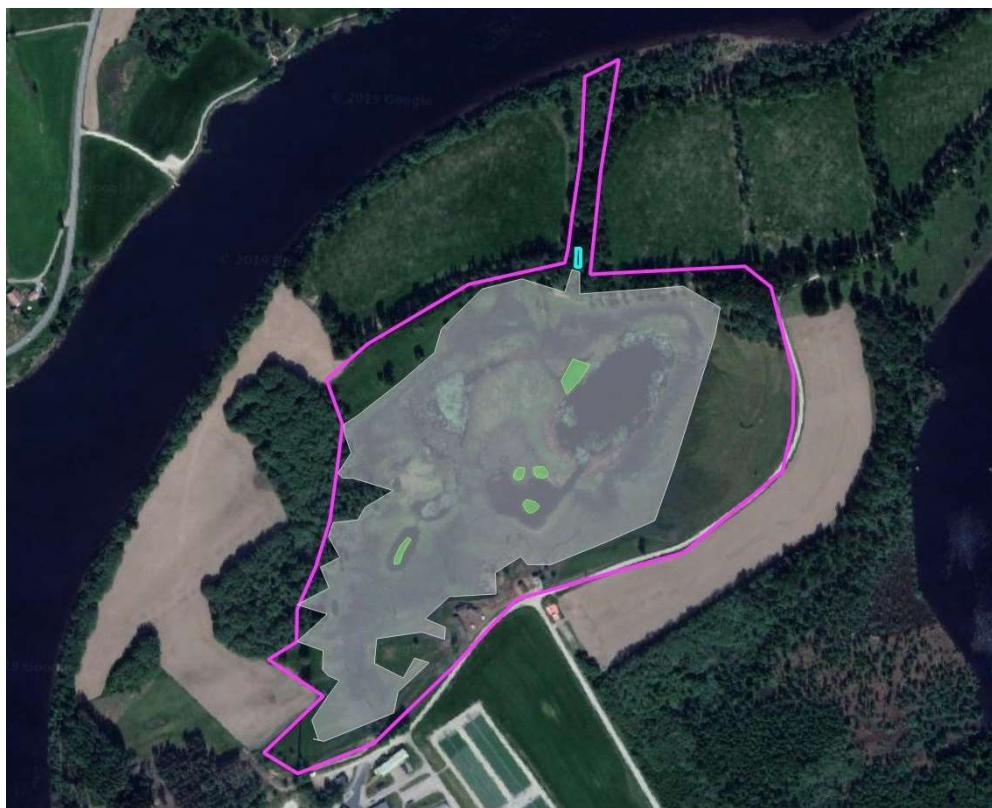
Figur 2. De föreslagna åtgärderna omfattar dämning (grå yta), röjning (grön yta) samt fräsning av de tuviga delarna av ängarna. Dämmet är markerat med ljusblått.

Det är möjligt att anlägga ett reglerbart dämme i kanalen för att kunna höja vattennivån till cirka 10 ha, vilket är en höjning med cirka 10 cm från dagens nivå. Ett dämme skulle innebära att man även kan hålla ute de allra högsta vattennivåerna från Dalälven. Men då marken består av svämsediment bestående av ler-silt så riskerar vattnet att infiltrerar ner i

Man skulle i så fall anlägga ett dämme med en reglering samt avstängningsmöjlighet i kanalen, vid utloppet från våtmarksområdet. Då kan man styra vattennivån i våtmarksområdet både genom att hålla kvar vatten samt stänga ute vatten. Förslagsvis läggs kanalen igen på en sträcka på 15-20 meter, jordmassorna täcks med geotextilduk, makadam och natursten för att forma en ”forsnacke” där vattnet kan brädda i båda riktningarna. För att kunna reglera vattennivån i våtmarksområdet kan t.ex. en reglerbar brunn (en så kallad reglermunk) sättas i anslutning till dämningen. Munken behöver dock ha en tillräcklig kapacitet (ca 1,5 m i diameter) för att kunna hantera de vattenmängderna som passerar platsen när älvens vattennivå ändras snabbt. På våren skulle man då kunna hålla en högre vattennivå i våtmarksområdet som hålls kvar till slutet på juni då våtmarksfåglarna häckat klart. I slutet på juni skulle nivån kunna sänkas för att underlätta bete av området. Vid extremt höga flöden kan dessa flöden hållas ute för att undvika att djurens stallar blir översvämmade.

Sly har kommit upp på en del av öarna samt i strandkanten på den nordostliga dammen där ett parti ser ut att vara bortstängslat. Håll sly borta genom årlig röjning av öar och strandkanter och ta bort röjningsresterna från platsen. För att slippa en årlig röjning av öarna, som kan vara svårt att utföra, så kan man efter en röjning lägga på en geotextilduk som täcks med grus. Öppnare öar med grus skulle gynna skrattnås.

Bitvis är strandängarna tuviga där det är blötare. För att gynna vadare bör tuvorna på strandängarna fräsas av med bandgående maskiner. En återkommande fräsning av tuvorna behöver göras cirka vart 10:e år om strandängarna är välbetade, oftare om de inte är välbetade. Då vattenytan för förslaget för våtmark är större än fem hektar krävs ett tillstånd från miljödomstolen.

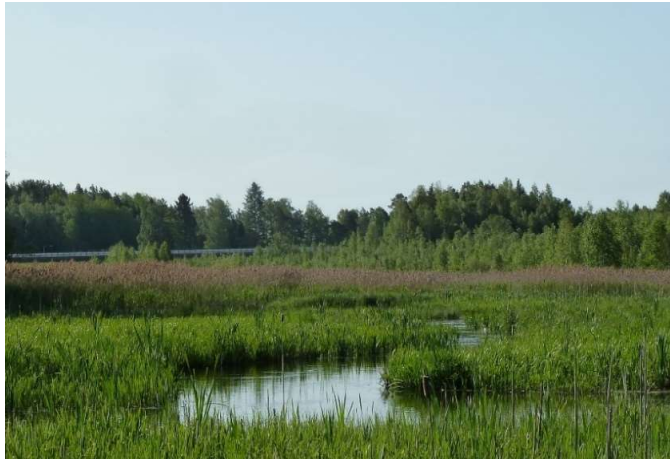
*Figur 4. Södera delen av Faxen sett från norr. Hög tät vass och tätare, större björkar i kanterna av våtmarksområdet.*

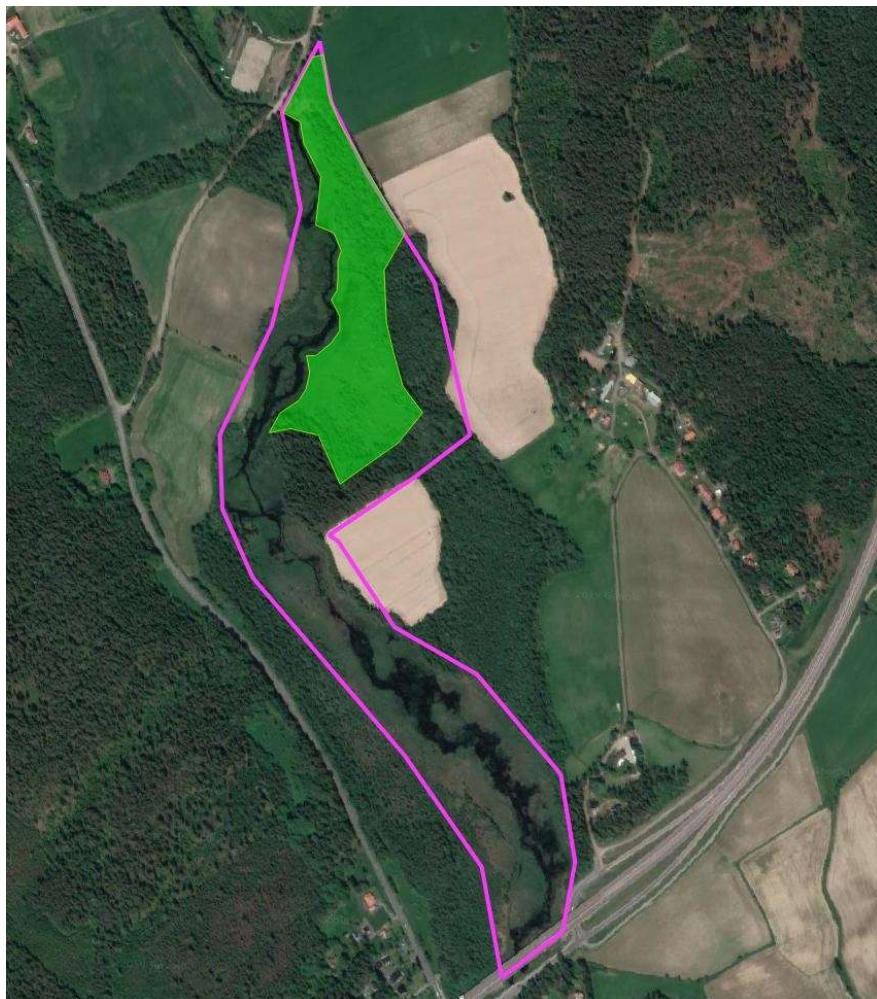
Figur 6. Åtgärdsytan är markerad med grönt. De föreslagna åtgärderna omfattar fräsning och stängsling av området för bete.

Den norra delen av Faxen skulle kunna fräsas på nytt för att få bort björksly, videbuskar och för att hålla undan vassen. För att få en bestående åtgärd behöver området skötas årligen med bete eller slåtter. Den största delen av strandängen ligger på den östra sidan och är tillräckligt stor för att kunna få till en beteshage. Ett bredare dike skär dock av området på mitten. Då strandängarna är blöta och periodvis översvämmade så behöver betesdjuren även tillgång till högre mark i betesfällan. Detta är möjligt genom att fräsa och stängsla in den norra delen av Faxen på den östra sidan av ån. Skogspartiet i norr bör tas med, vilket huggs ur, lämna grövre tallar och björkar, enar och rönn samt andra bärande träd och buskar. För att djuren ska kunna ta sig över diket behöver ett par övergångar för djur byggas, t.ex. träbroar som läggs över diket alternativt ett par betongtrummor täckta med grus som läggs i diket. En välbetad strandäng skulle gynna fåglar, insekter och växter knutna till våtmarker och strandängar. Genom att lämna den södra delen av Faxen som den är med tätare vass och björk så finns miljöer kvar för rördrom och andra arter som häckar i denna miljö. Samråd med Skogsstyrelsen bör ske före åtgärd, då en del av området ingår i ett naturvärdesvärdeobjekt för skog.

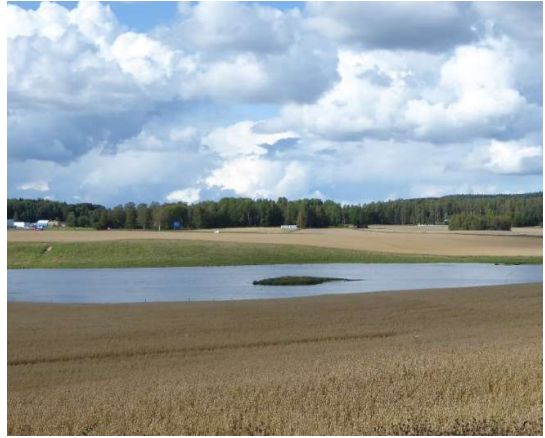
*Figur 8. Den större ön i våtmarken fotad från öster. Den södra delen av ön eroderar och material förs med vattnet så att en "svans" bildas i den norra kanten av ön.*

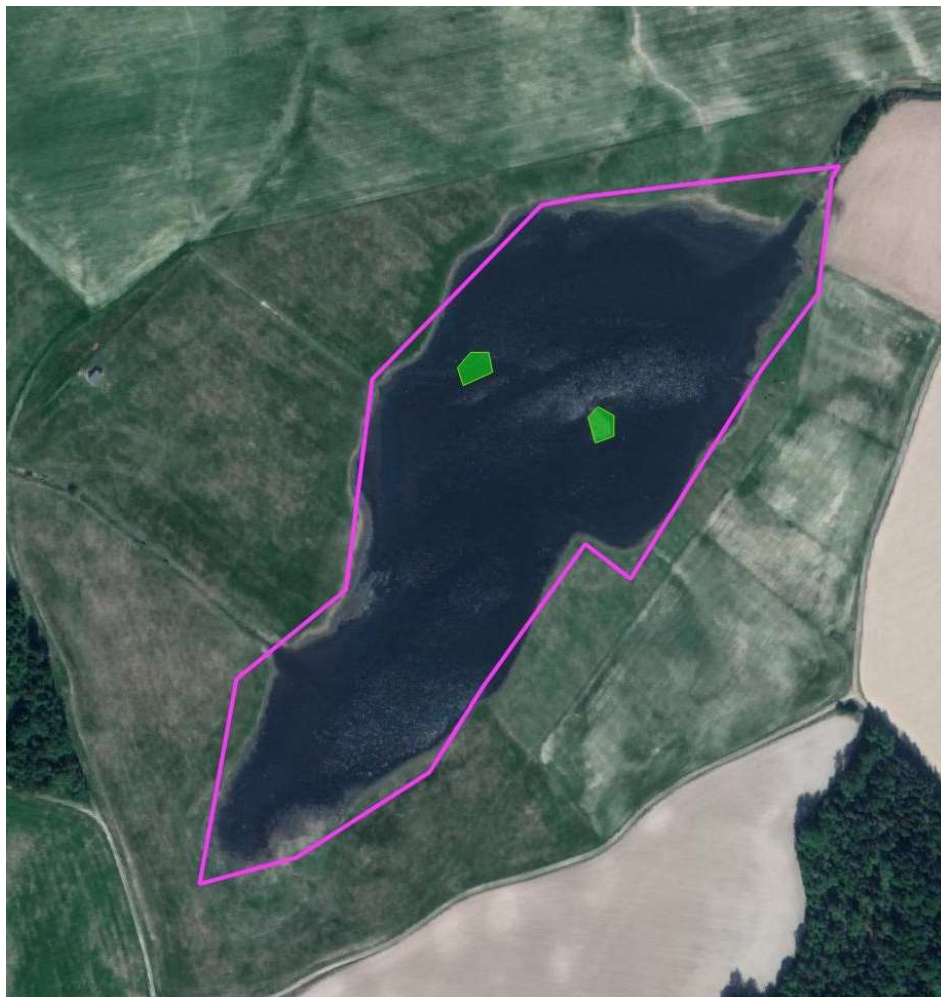
Figur 11. Åtgärdsytor är markerade med grönt. De föreslagna åtgärderna omfattar erosionsskydd på den befintliga ön (höger i bild) samt fler fågelöar (ett förslag för en fastmarksö är inritad i bilden, ett alternativ är 2-3 stycken flytöar).

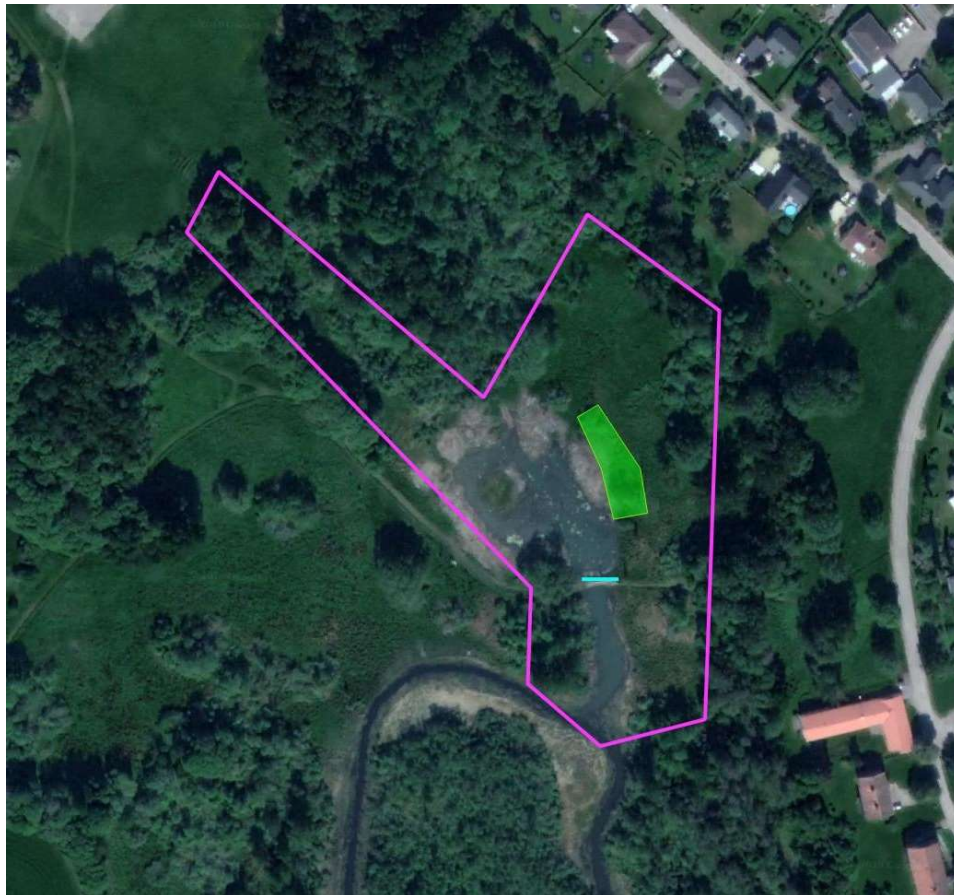
Fig 14. Åtgärdsytan är markerad som en grön yta och dämnet med blå linje. De föreslagna åtgärderna omfattar röjning av sly samt tätning av dämme.

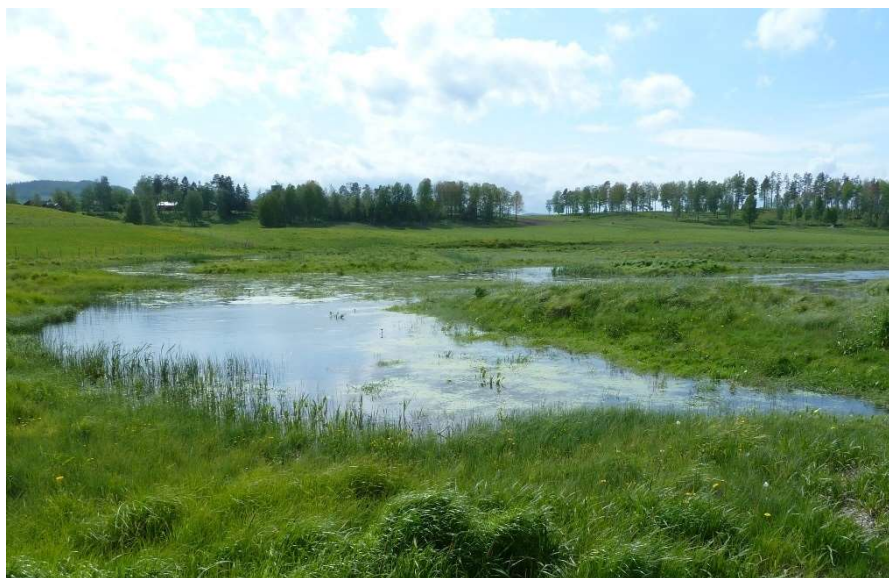
Vid besöket den 3 juni 2019 fanns det vatten i våtmarken, men vattennivån var låg. Området runt våtmarken var välbetad och ingen igenväxning noterades. Vem som har ansvaret för munken är otydligt, men då kommunen ansvarar för betet av marken och därmed skötseln av våtmarken så bör även munken med anslutande rör ingå i kommunens skötsel. I dagsläget verkar inte skötseln av munken fungera. Munken läcker genom att vattnet rinner under sättarna och brunnens lock låg vid besöket inte på brunnen utan vid sidan om brunnen. Eftersom munken inte fungerar rinner vattnet ut ur våtmarken för snabbt vilket resulterar i en låg vattennivå och ett minskat fågelliv.

*Figur 15. Vatten fanns i de djupare partierna vid besöket. Foto taget vid munken mot sydväst.*

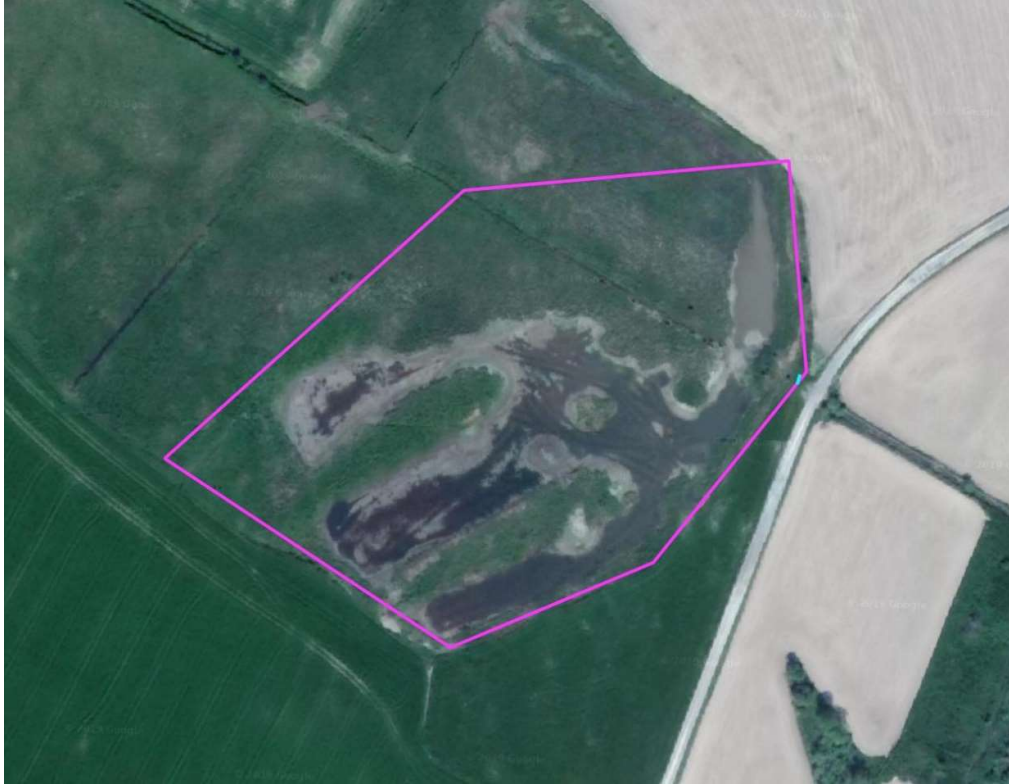
Figur 16. Åtgärdsbehovet består av att täta munken, vars placering är markerad med blått.

För att kunna hålla den önskade vattennivån i våtmarken behöver munken fungera. Sättarna (plankorna) ser hela ut, men det ser ut att läcka under sättarna. När vattnet är lågt i brunnen bör man klättra ner i brunnen för att se om det läcker under sättarna eller mellan sättarna. Botten i brunnen kan vara ojämn så att sättarna inte sluter tätt mot botten. Om så är fallet behöver den göras en tätning mellan den undre sättan och botten genom att sätta dit en kraftig tätningslist under den undre plankan eller fler spontade plankor och tätningssmassa. Om det läcker mellan sättarna kan man sätta igen mellanrummen genom hålla i sågspån i den första ”kammaren” i munken alternativt byta ut sättarna mot kilspont som håller tätt utan att sättarna fastnar i varandra och är därmed bättre än vanliga spontade plankor (se figur 18). Locket på brunnen behöver sättas på och låsas fast för att förhindra olyckor.

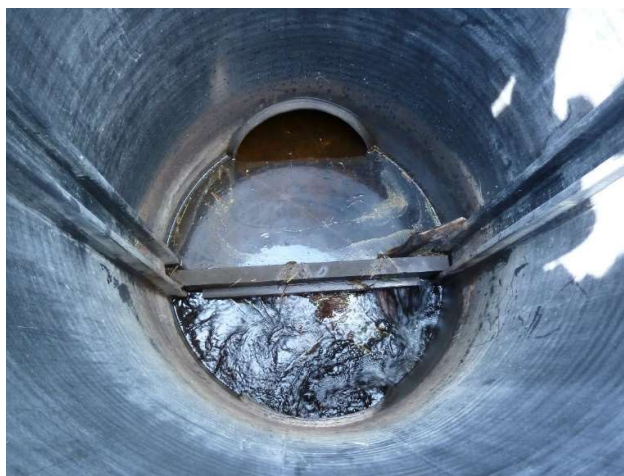
Figur 17. Insidan på munken där man ser att vattnet inte bräddar över sättarna (plankorna) utan rinner ut längre ner.

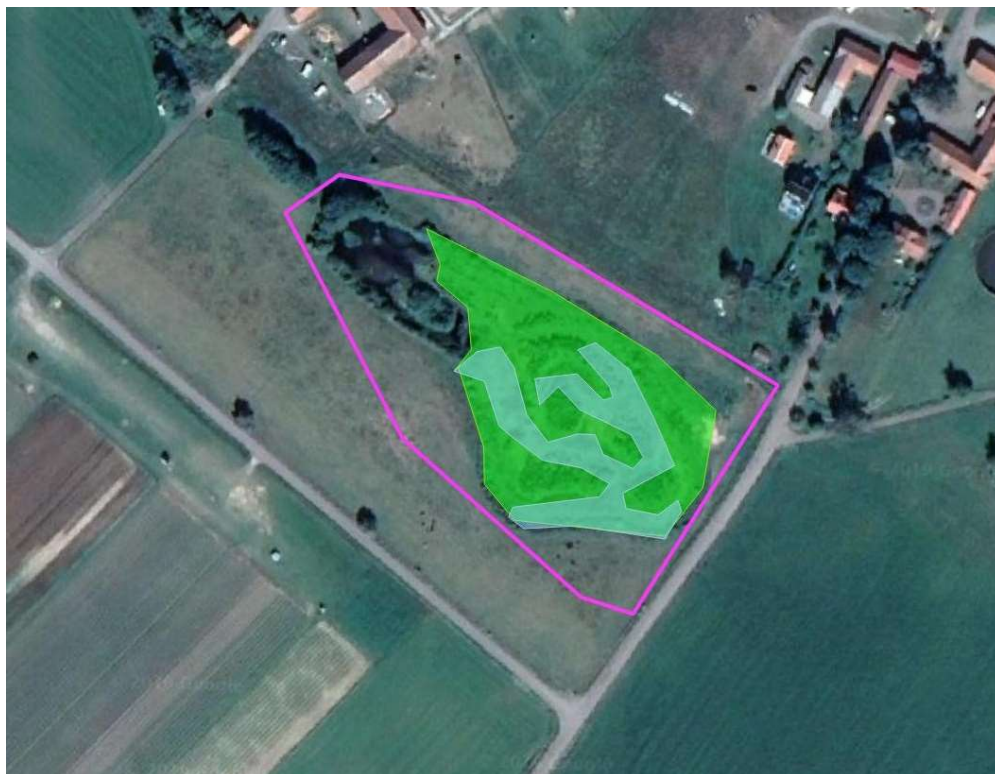
Figur 21. Åtgärder är markerat med grönt, den gråa ytan är förslag på ungefärlig grävning för djuphåla. I övrigt föreslås röjning av sly samt gärna bete eller årlig slåtter.

Jordarterna i anslutning till våtmarken består av sand och silt vilket är genomsläppligt. Detta innebär att det kan ske tillförsel av grundvatten till våtmarken från omkringliggande mark och/eller infiltration från våtmarken. Då vattennivån i våtmarken upplevs som låg så är det troligt att vatten i kanterna av våtmarken infiltrerar in i omgivande mark. Därmed är det inte lätt att påverka vattennivån i våtmarken genom dämning, utan man får gräva ur våtmarken om man vill ha en större permanent vattenspegel.

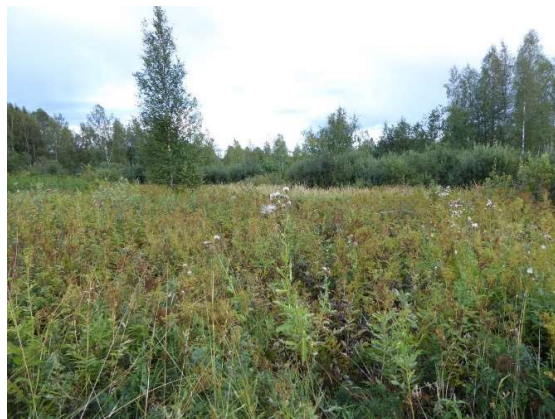
*Figur 23: Igenväxande yta med älgräs samt vide och björk i bakgrunden, foto taget från åkerkanten i norr.*

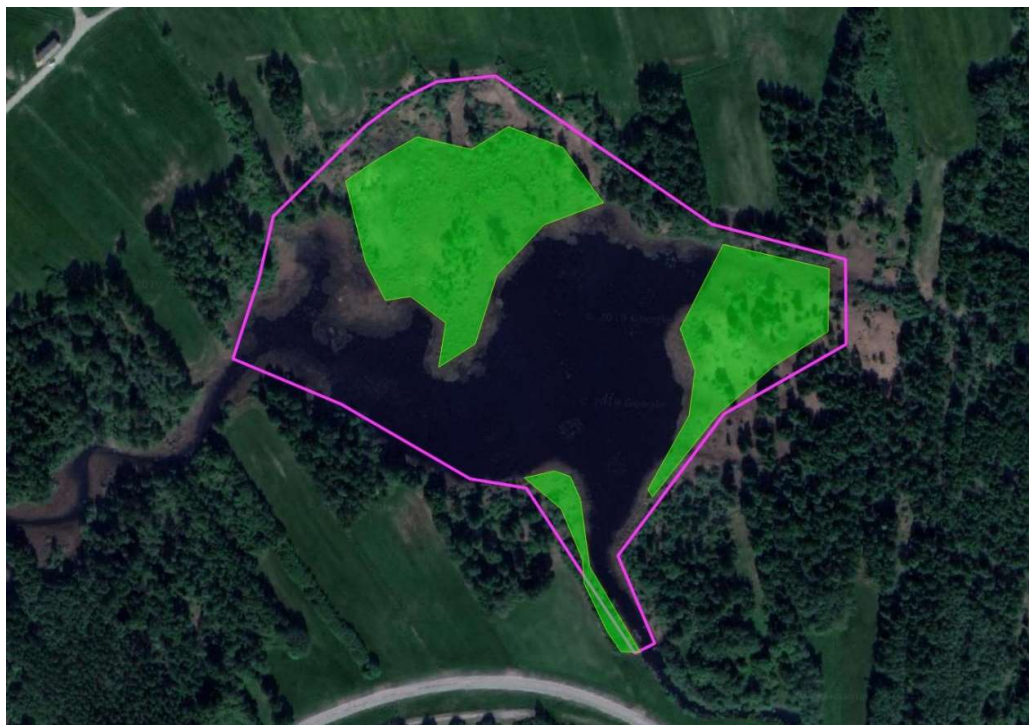
Figur 26. Åtgärdsytan är markerad med grönt, där de föreslagna åtgärderna är röjning av sly och buskar.

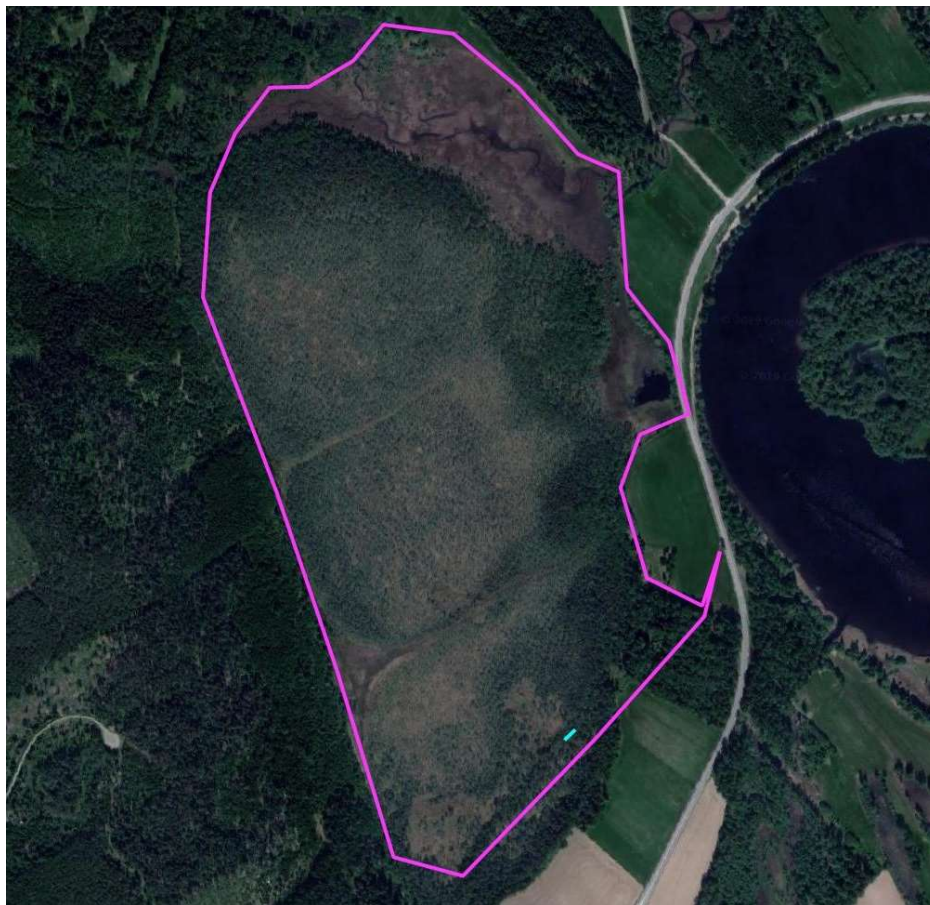
Figur 29. Åtgärden, som består av igentäppning av ett dike, är markerat med en ljusblå linje.

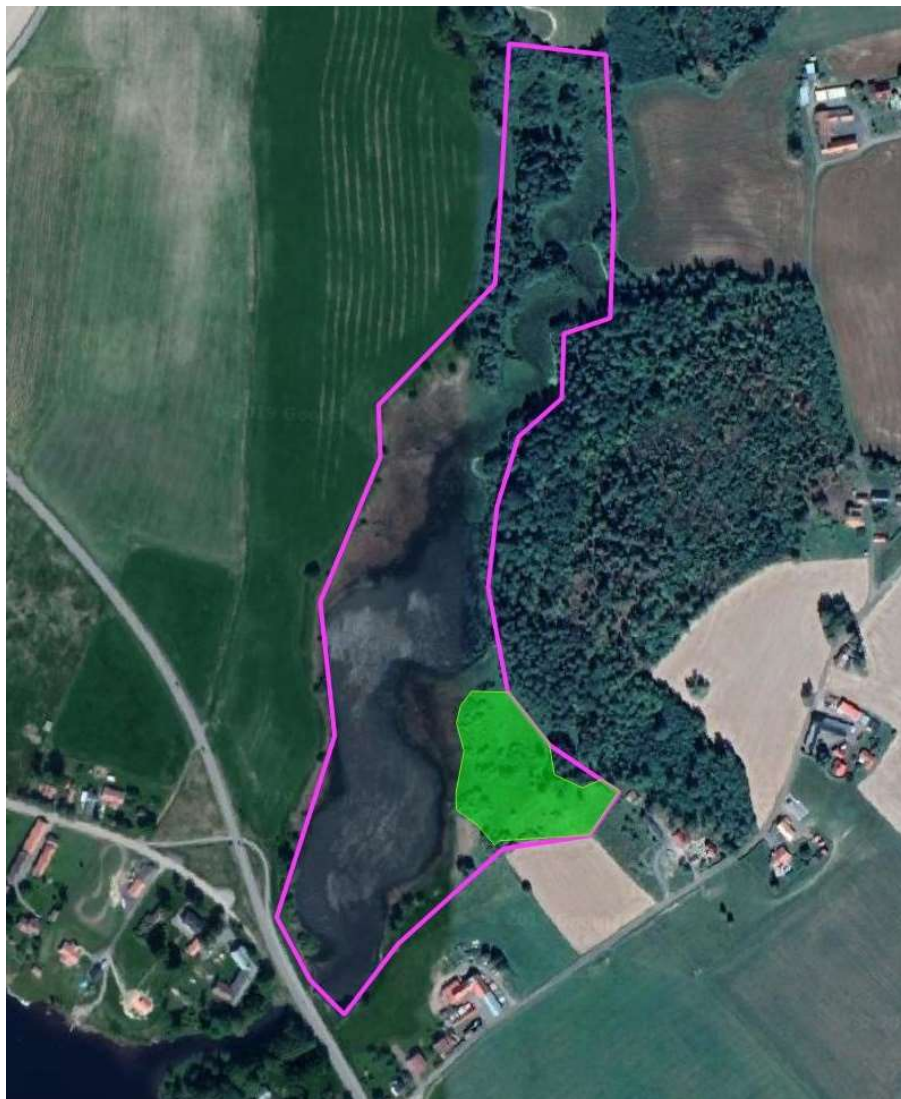
Figur 32. Åtgärdsytan är markerad med grönt. De föreslagna åtgärderna omfattar röjning och stängsling av området för bete.

Belastningen av näringsämnen i Dalbäcken behöver minska om vattnets kvalitet ska bli bättre och algdillväxten minska. Belastningen av partiklar och näringsämnen kan minskas genom att t.ex. anlägga skyddszoner som inte plöjs på åkermarken längs Dalbäcken eller genom att anlägga våtmarker eller sedimentationsdammar uppströms Dalbäckens utlopp. Förslag på en plats att anlägga en våtmark på är Fuktsjön, se punkt 6.3 nedan. I landsbygdsprogrammet finns det en miljöersättning för att anlägga skyddszoner i nitratkänsliga områden. Detta område ser dock ut att ligga utanför det område som klassats som nitratkänsligt (Jordbruksverket, 2019). Effekten av det grumliga och näringsrika vattnet skulle även kunna minskas genom att öka utbytet av vatten mellan Dalälven och Dalälvens utlopp vilket skulle späda ut det smutsiga vattnet. För att åstadkomma detta behöver en till trumma sättas i vägbanken, vilket dock är kostsamt.

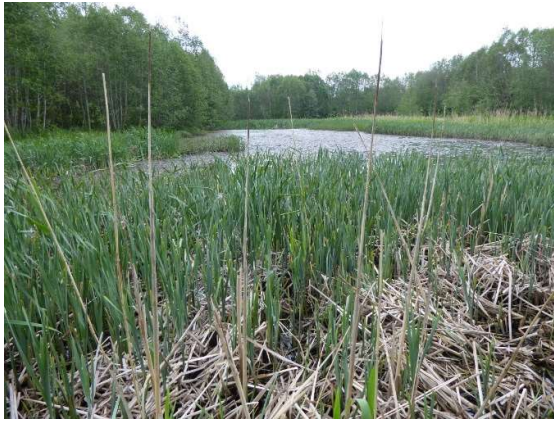
*Figur 34. Den översta dammen i norr där det växer mycket vass runt kanterna av dammen, foto taget mot söder.*

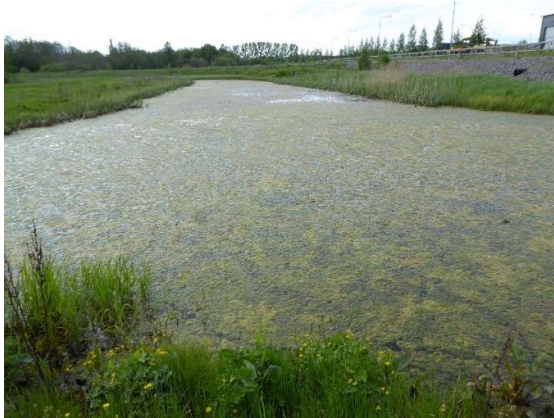
*Figur 36. Den södra dammen som är täckt av mycket trådalger, foto taget mot norr.*

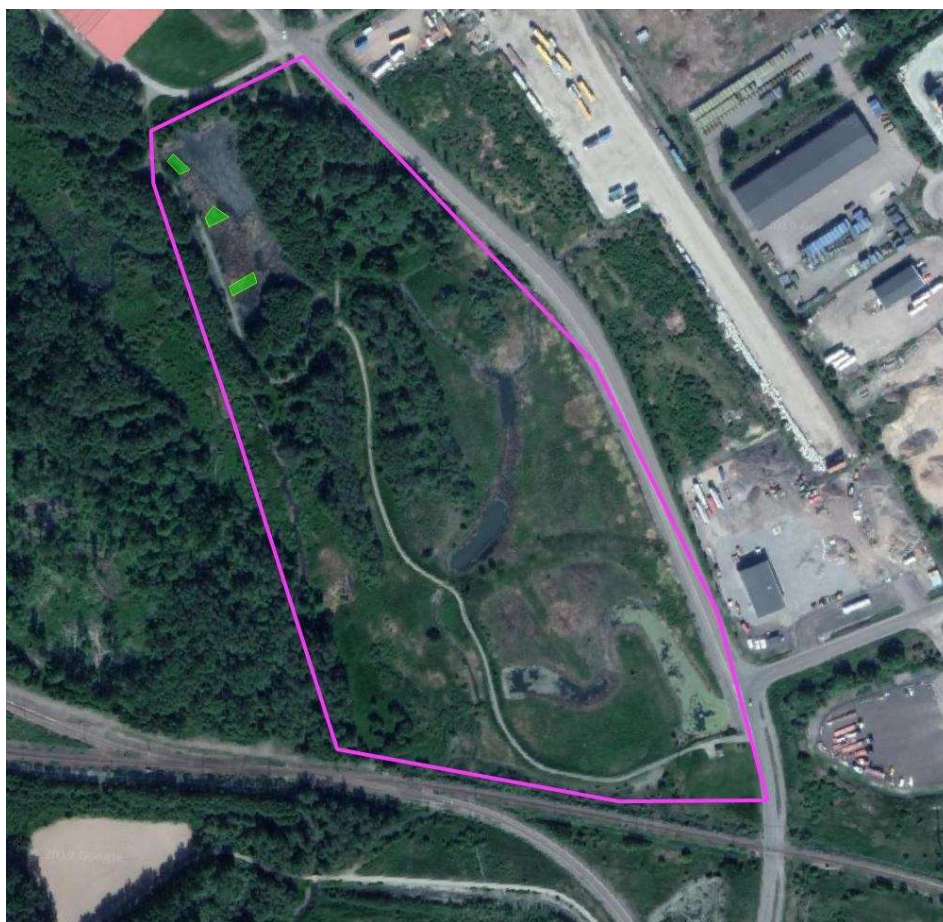
Figur 38. Åtgärdsytor är markerade med grönt. De föreslagna åtgärderna omfattar bortgrävning av vass för att skapa sikt in till våtmarken från gångvägen. Trådalger syns på ytan av den sydöstra dammen (ljusa ytor).

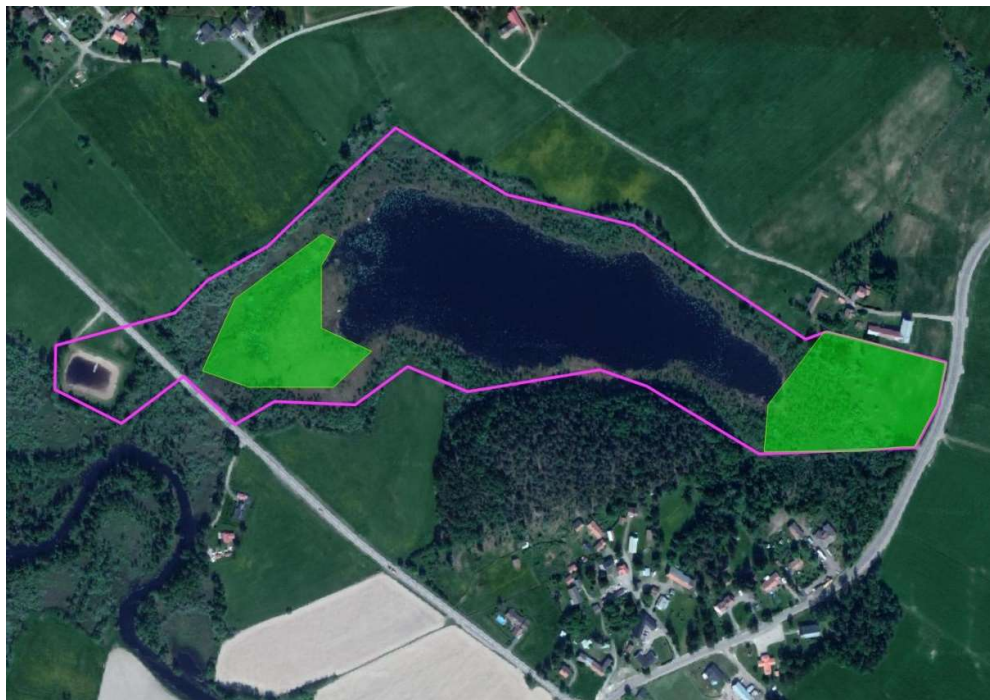
Figur 43. Åtgärdsytorna är markerade med grönt. De föreslagna åtgärderna omfattar, i väster, röjning av småträd och i öster röjning och huggning av träd och buskar samt stängsling av området för bete.

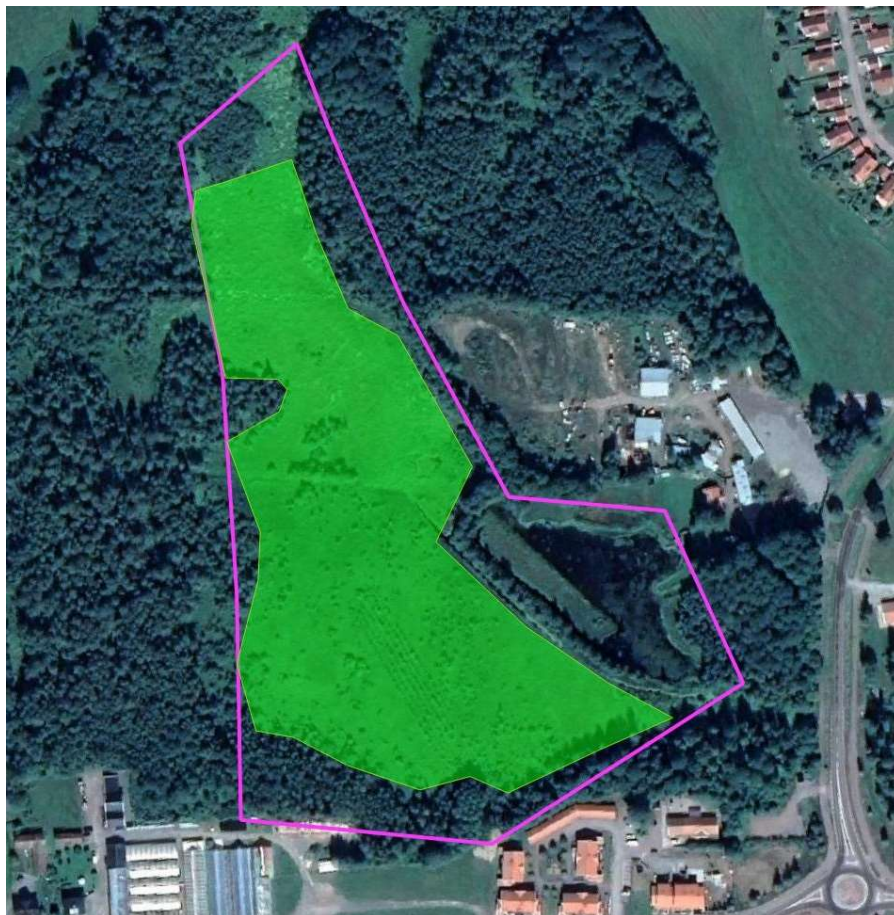
Figur 47. Åtgärdsytan är markerad med grönt. De föreslagna åtgärderna omfattar fräsning av området och gärna bete eller slätter.

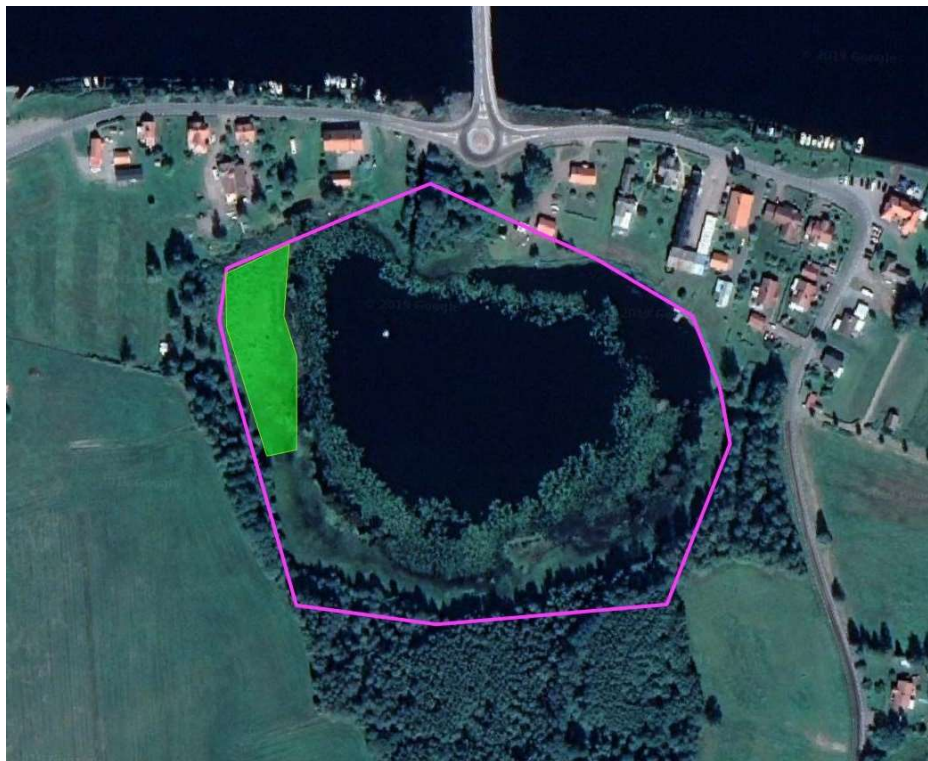
Figur 50. En åtgärdsyta är markerad med grönt. De föreslagna åtgärderna på denna ytan omfattar röjning av sly. Vass och kaveldun syns på bilden i kanten av sjön.

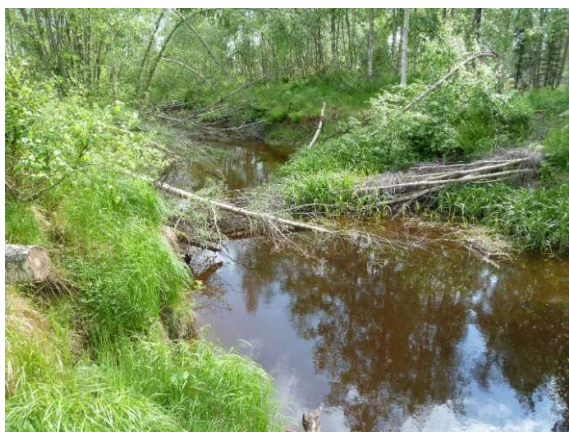
*Figur 52. Sobäcken som numera är en grävd kanal som går genom det före detta myrområdet.*

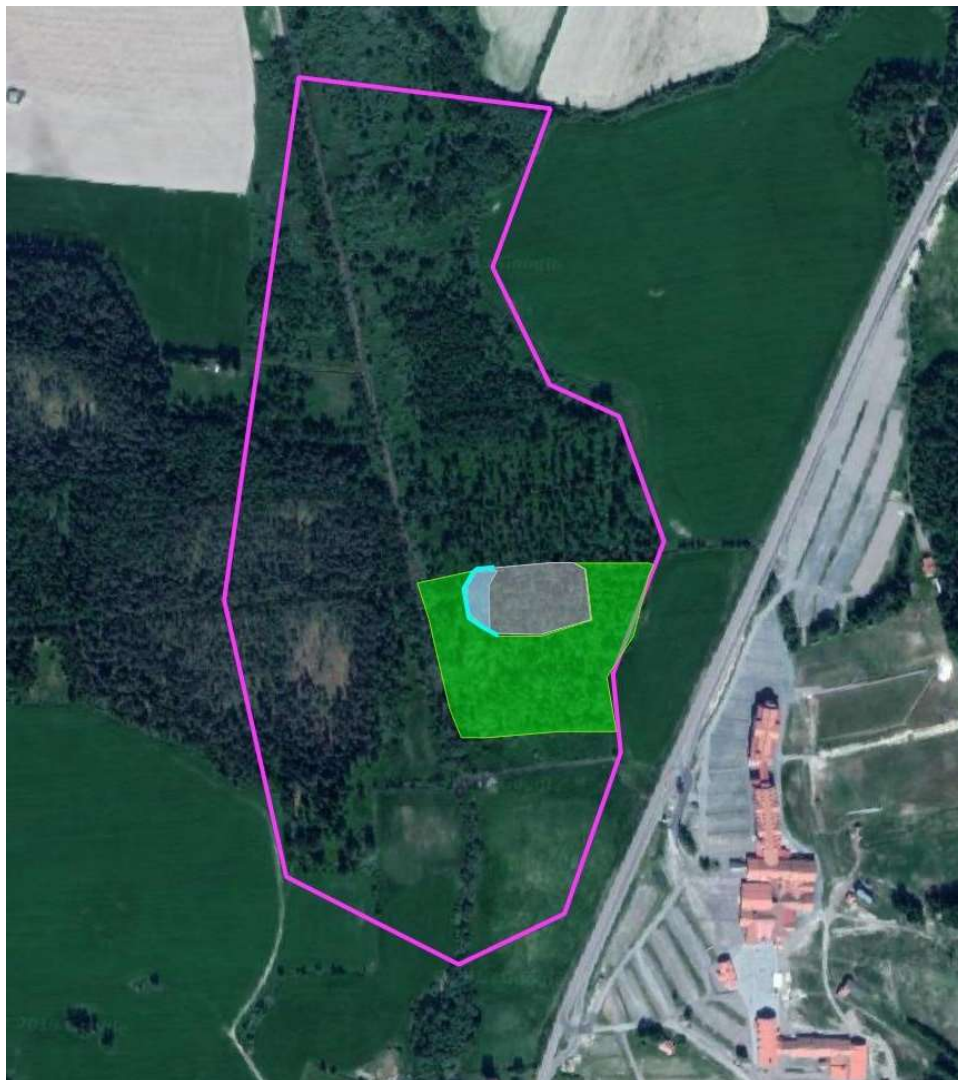
Figur 55. Åtgärdsytan är markerad med grönt. De föreslagna åtgärderna omfattar huggning av skog samt grävning (blå yta) och dämning (blå linje) för att skapa en våtmark (grå yta). Området stängslas in och betas för att få en värdefull våtmarksmiljö med skötsel.

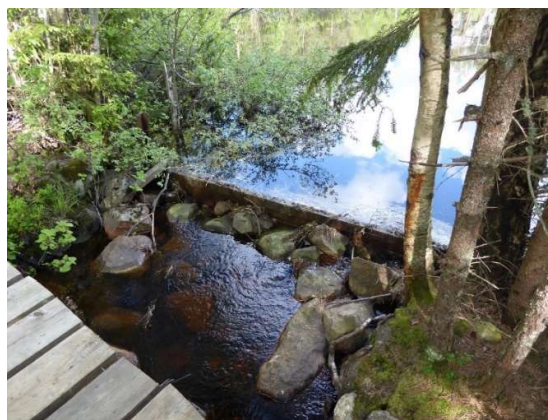
Figur 57. Dämnet läcker och behöver tätas.

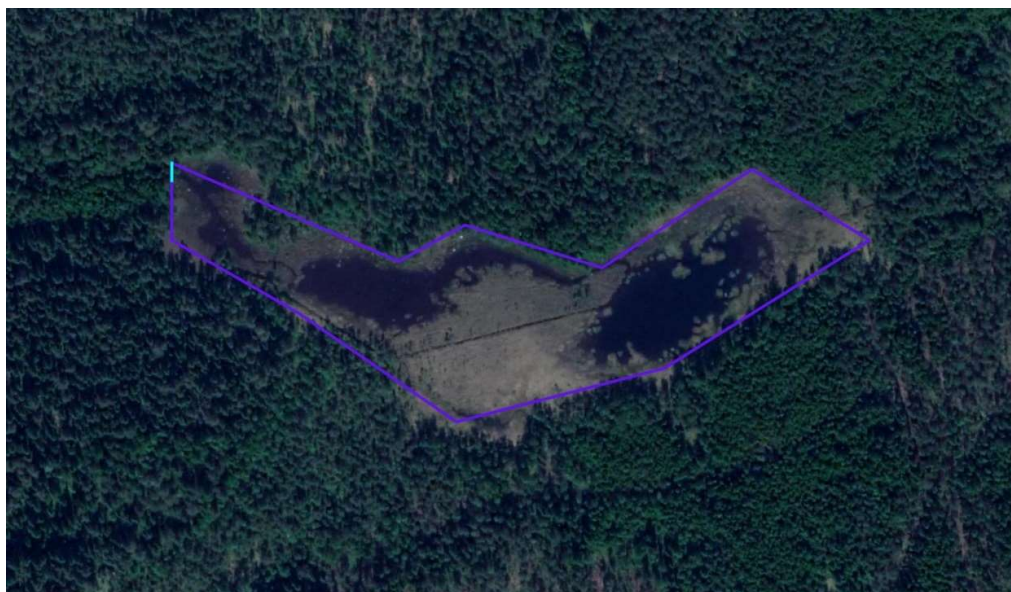
Figur 58. Den föreslagna åtgärden, igentäppning av det läckande dämnet, är markerat med en ljusblå linje.

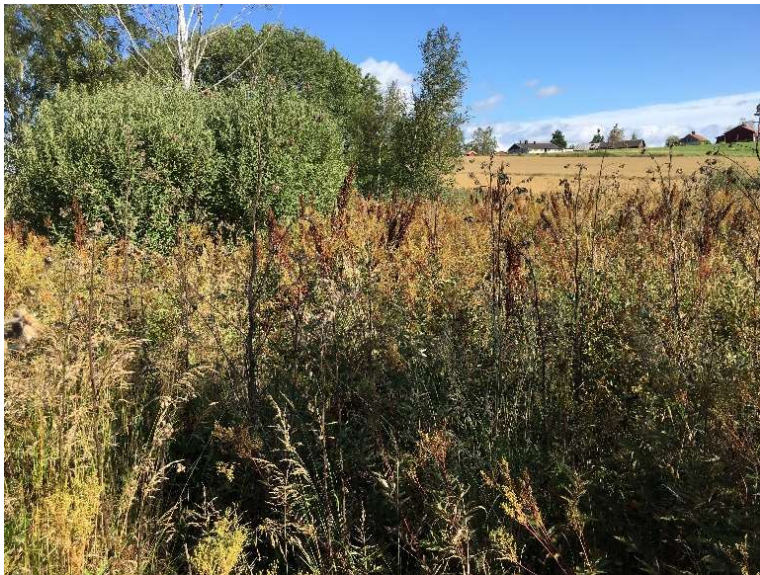
*Figur 61. Det igenväxande östra våtmarksområdet som är tuvigt och det växer även en del videbuskar.*

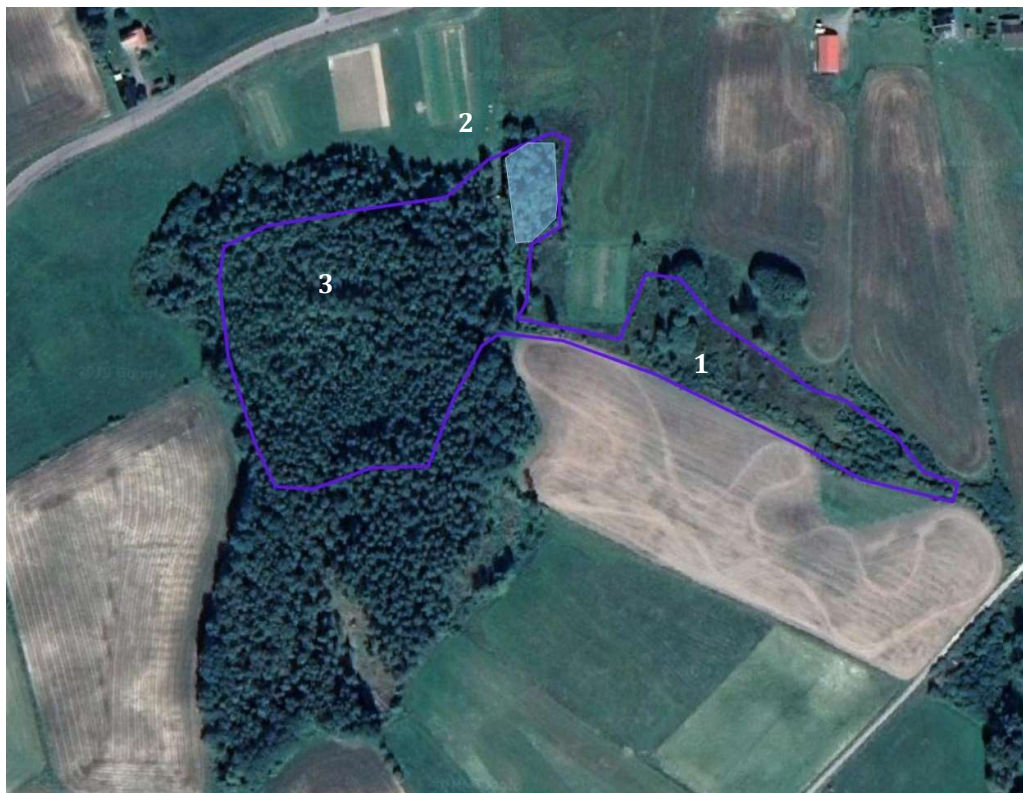
Figur 63. Åtgärdsytan, som består av grävning av en damm, är markerad med en grå yta. 1=östra våtmarksområdet, 2=befintlig liten damm, 3=våtmarksområdet Träsket.

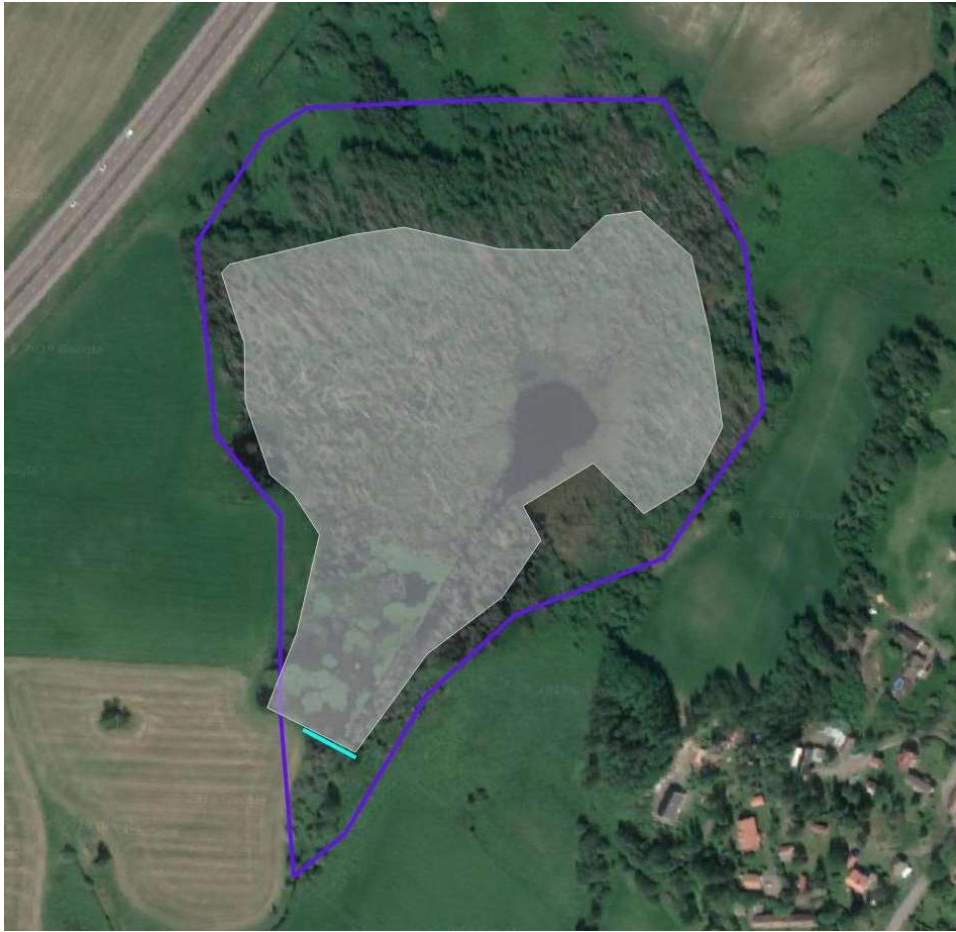
*Figur 68. Den föreslagna åtgärden består av att anlägga ett permanent dämme vid utloppet av sjön som är markerad med ett blått streck. Den gråa ytan är den ungefärliga vattenytan som skulle kunna skapas mer permanent (vattenytan finns idag på grund av ett bäverdämme på samma plats som det föreslagna dämmet).*

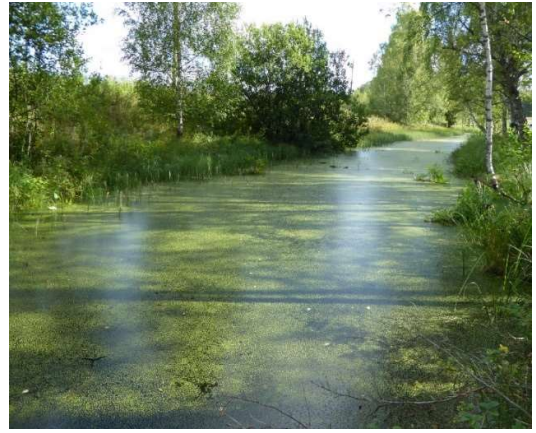
Figur 72. Kanalen nedströms våtmarksområdet har dämms upp av en vägbank.

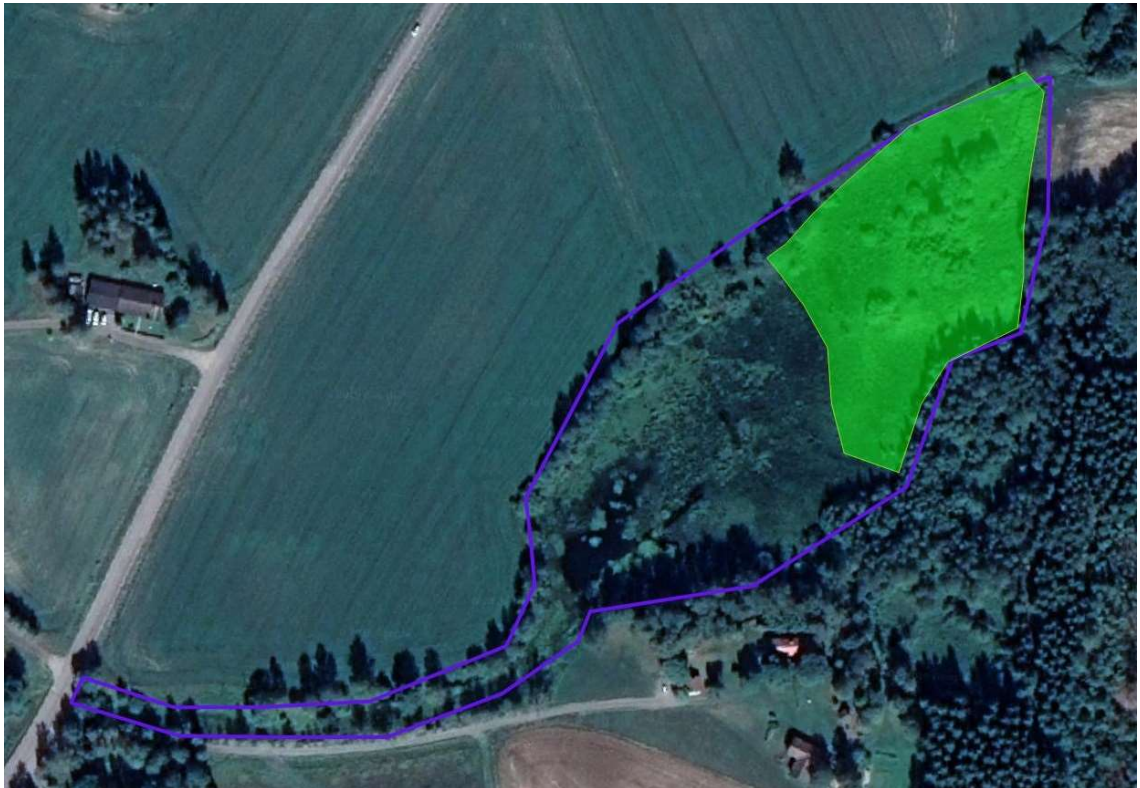
Figur 73. Åtgärdsytan är markerad med grönt. De föreslagna åtgärderna omfattar fräsning och stängsling av området för bete.

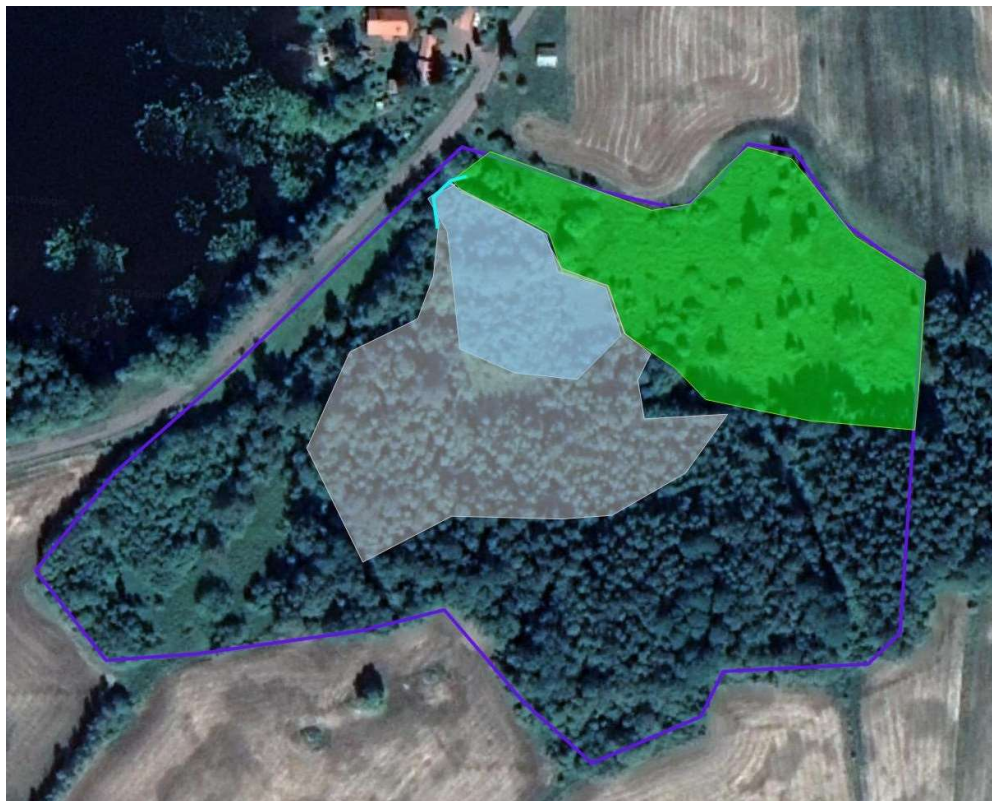
Figur 80. Åtgärdsytorna är markerade med färgade ytor. De föreslagna åtgärderna omfattar huggning av skog samt grävning (blå yta) och dämning (blå linje) för att skapa en våtmark (grå yta). En betesyta skapas (grön yta) genom att hugga ur en del träd och buskar samt stängsla området.
