PM GEOTEKNIK

UPPDRAG Detaljplan för del av kv Pellesgården	UPPDRAGSLEDARE Thomas Reblin	DATUM 2019-12-06
UPPDRAGSNUMMER 12707838	UPPRÄTTAD AV Thomas Reblin	GRANSKAD AV J Danielsen

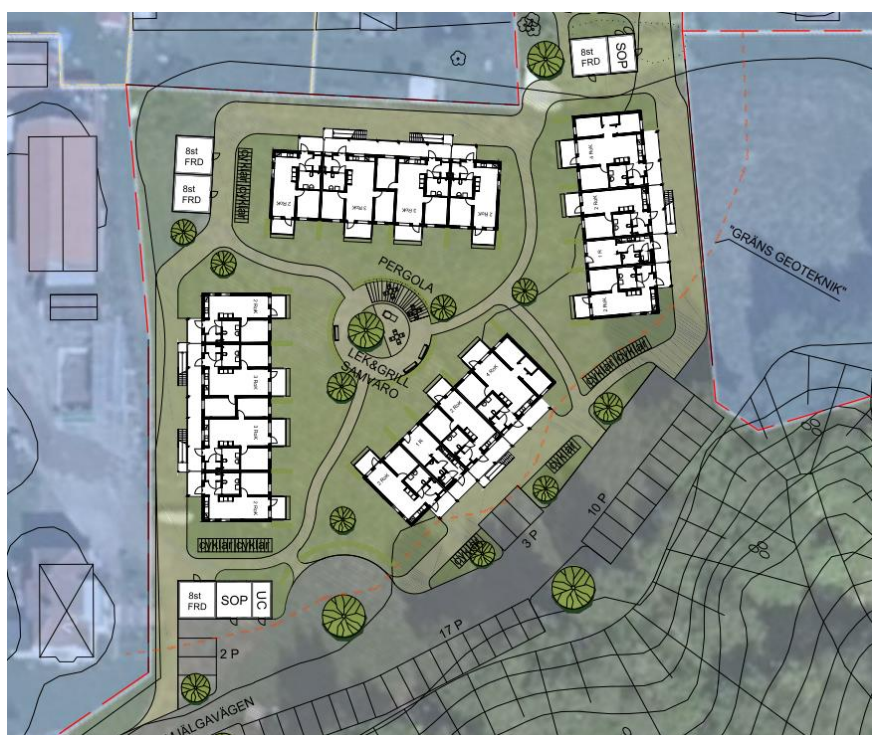
Figur 1 Förslagen exploatering enligt [A]

Mark mellan byggnader och släntkrönet avses att användas som infartsväg och parkeringsytor (se figur 1). Detta område har enligt tidigare utredning bedömts ha osäker stabilitet och bör inte exploateras.

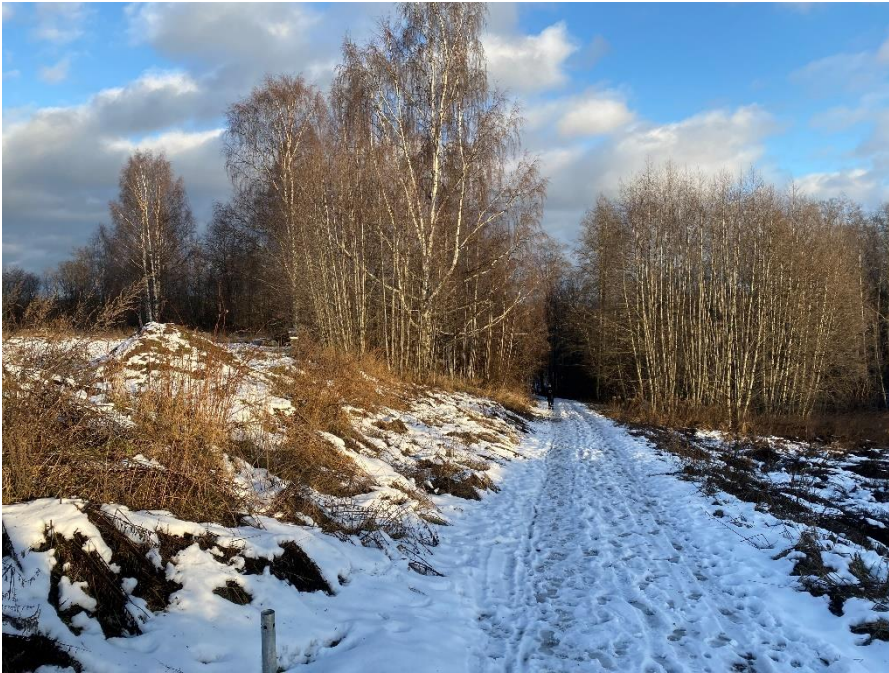
Figur 2 Slänt mot ravin.

Slänterna mot ravinen och befintlig nedfart är relativt flacka (1:3–1:5) och beväxna med träd och sly (se figur 2). I övrigt noterades inga indikationer på markrörelser i slänt mot ravinen.

Släntens övre och brantare del består delvis av utfyllda massor.

Schakt- och fyllnadsarbeten får inte ske i och inom 5 m från släntkrönet mot ravin. Befintlig vegetation och träd ska bevaras då dessa skyddar mot ytlig erosion.

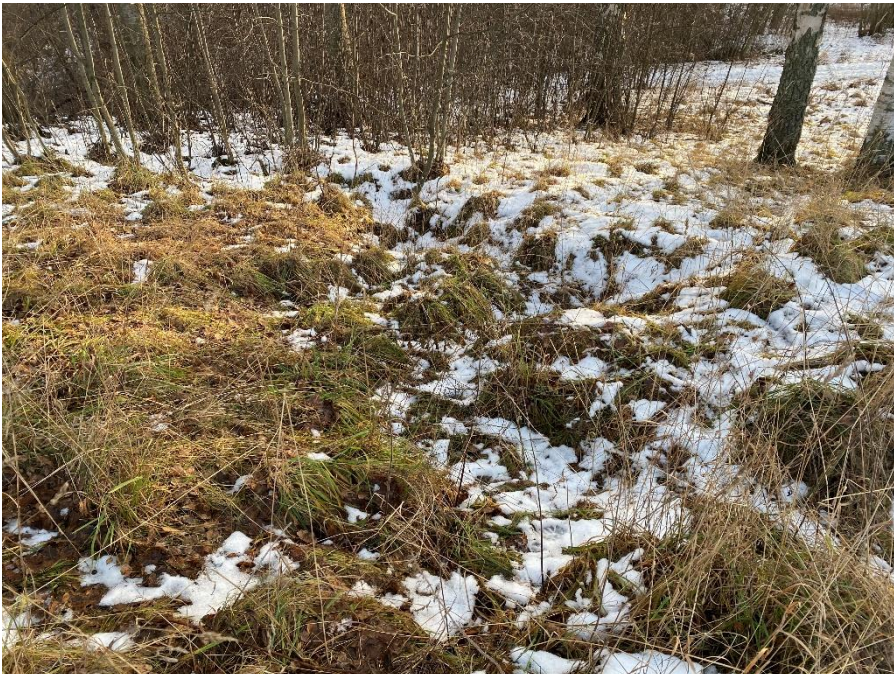
Figur 3 Svackor i mark vid släntkrön.

Svackor i mark och begynnande ravinbildning noterades vid släntkrön vilket kan vara orsakat av vatten från ledningar eller täckdiken som mynnar ut i slänten (se figur 3).

Dagvatten ska tas om hand genom brunnar och ledningar. Dagvattenledning får inte mynna ut i slänt. Upplag med snö ska ske på ett sådant sätt att vatten från snösmältning inte rinner ner mot slänten på grund av risk för erosion.

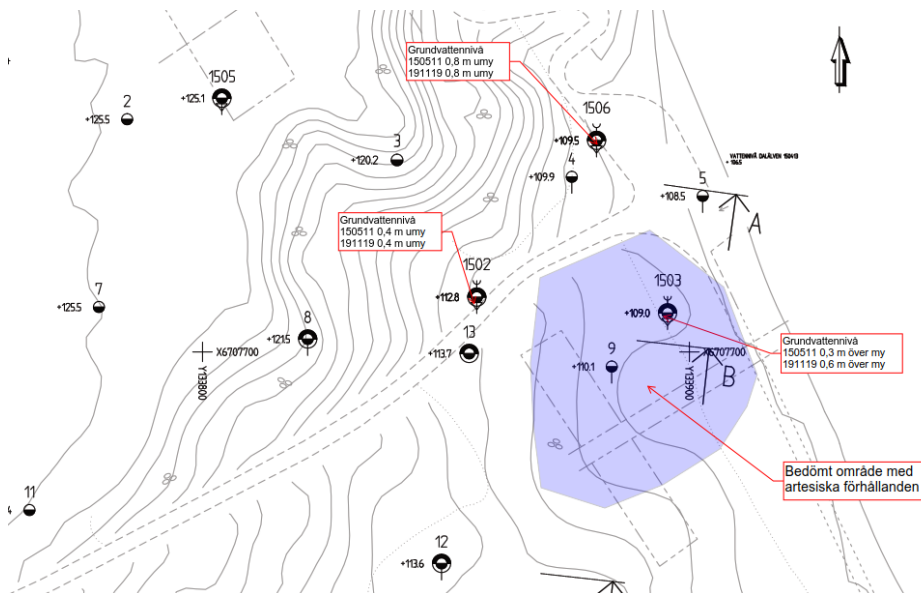
Figur 4 Grundvattenavläsningar.

Avläsning av grundvattennivåer i tre befintliga grundvattenrör utfördes (se figur 4). Grundvattennivån i friktionsjord under silten låg 0,6 m över markytan i borrhål 1503, vilket är 0,2 m högre än vid avläsning vid tidigare utförd undersökning [B]. Avlästa grundvattennivåer i punkt 1502 och 1506 överensstämmer väl med tidigare uppmätta nivåer 2015 (se figur 4).

Grundvattennivån i området ovanför slänten ligger ca 9 m under markytan. I ravinens nedre del, nära Dalälven, ligger grundvattentrycknivån i underliggande friktionsjord 0,3–0,6 m över markytan, dvs artesisiska förhållanden råder (se figur 4).

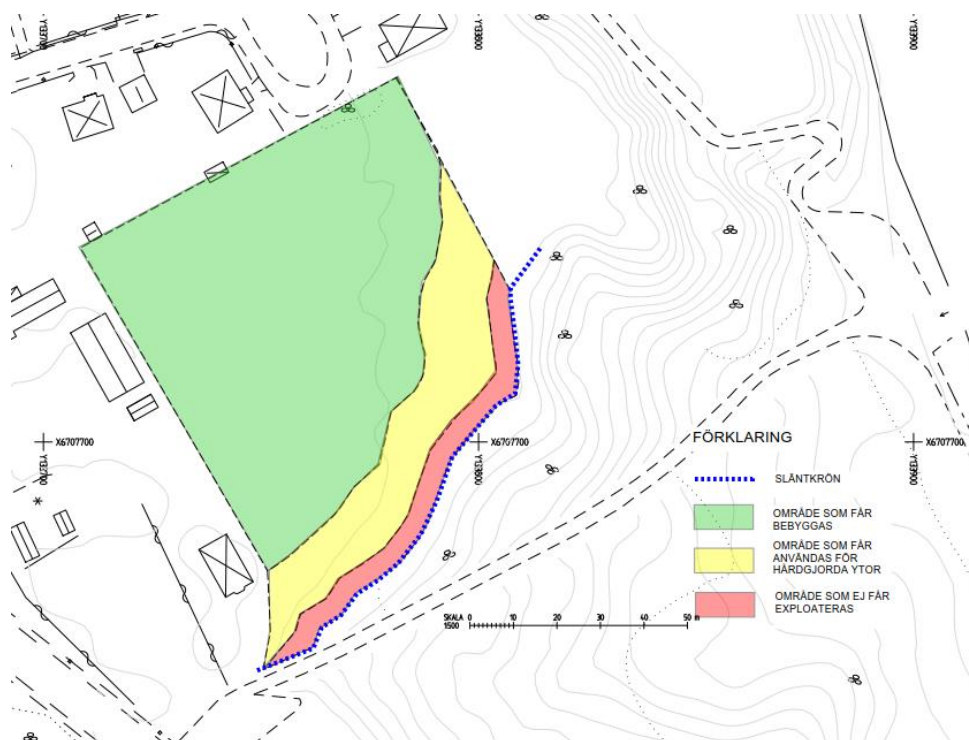
Figur 5 Gränser för nyttjande av mark.

Med hänsyn till viss osäkerhet kring grundvattensituationen med artesisiska förhållanden nedanför slänt och att indikationer på rörelser i slänt observerats i tidigare utredningar gäller tidigare rekommendation om att mark inom 15 m från släntkrön inte får bebyggas med hus.

Mark på större avstånd än 5 m från släntkrönet bedöms dock kunna användas till hårdgjorda ytor för infartsväg och parkering (se figur 5). Uppfyllnader ovan befintlig markyta får inom detta område få uppgå till max 1 m.
