Borlänge kommun

Vattenvård i Tunaåns vattensystem

Förstudie

Uppdragsnr: 107 15 32 Version: 2021-01-29

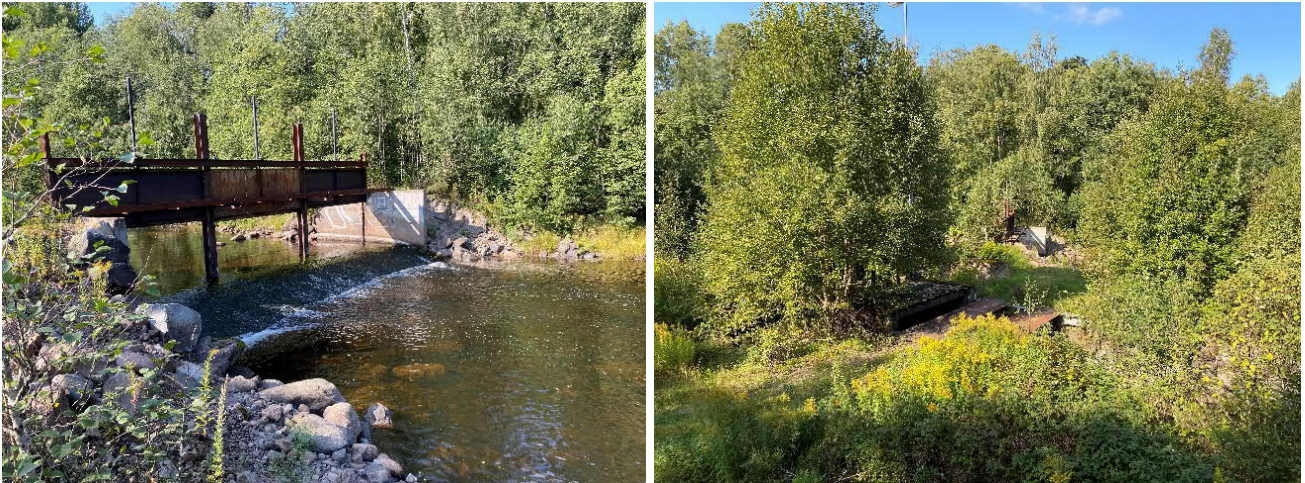
Damm 1 Vatthammar (nedströms hög järnvägsbank)

Damm 1 i Vatthammar utgörs av en gammal kraftverksdamm som numera är övergiven. Luckorna är borttagna men betongtröskel, betongsidor och järngåtar finns kvar. I en nu igenväxt kanal parallellt med naturfåran finns regleringsanordningen kvar. Fallhöjden vid dammresterna är ca 0,6 meter och innebär ett partiellt vandringshinder för fisk.

Tunaån mynnar direkt till en isolerad sträcka i Dalälven mellan två kraftverk men betydande arealer av strömmande vatten kan återskapas i Tunaån om resterna efter de två raserade dammanläggningarna rivs ut, och detta har delvis också redan skett på naturlig väg. Båda dammarna är i mycket dåligt skick och det är bara en tidsfråga innan de ramlar ihop ytterligare. Det är alltså svårt att se att det finns några behov av att ha dammarna kvar. Dammarna bör därför rivas ut och det bör också städas upp på platserna eftersom det finns mycket skräp från raserade byggnader i åfåran. Båda dammarna kan sannolikt passeras av fisk idag, åtminstone vid lite högre vattenföring, men om de faller ihop ytterligare kan vandringshinder uppstå av resterna från dammarna. Det torde även finnas risk för att resterna efter dammarna dämmer eller styr om vattenflödet så att det leder till en ökad risk för erosion eller annat om dammarna tillåts falla ihop där de står. En ägoutredning föreslås, där ansvarsfrågan kan tydliggöras. Man bör även kontrollera om det finns något gällande tillstånd för anläggningarna.

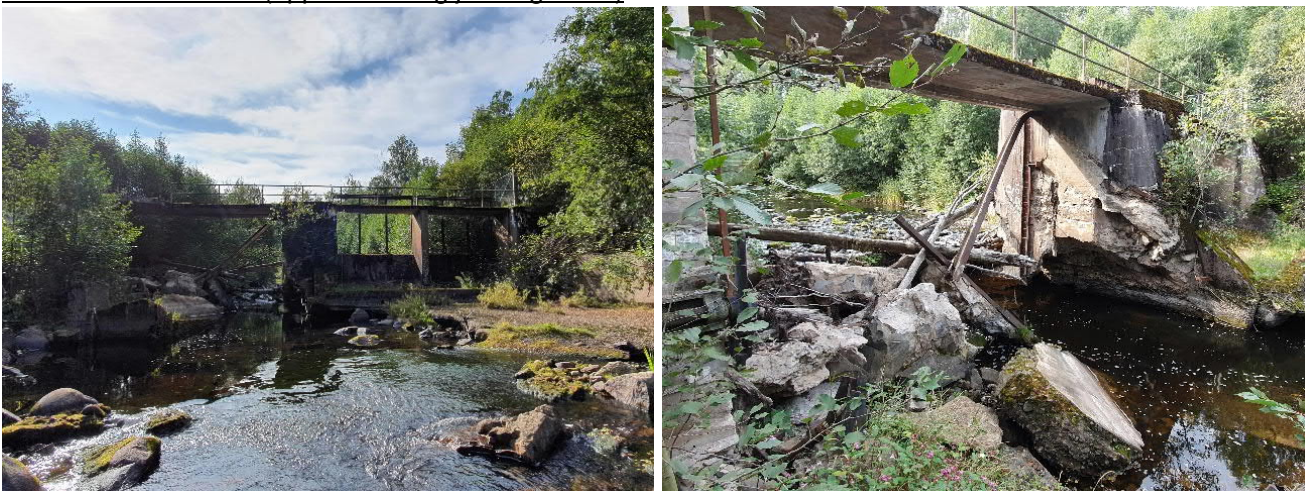
Damm 2 Vatthammar (uppströms hög järnvägsbank)

Även här är luckor borttagna men betongtröskel, betongsidor och gåtar i järn finns kvar men håller på att falla samman. Förmodligen utgör resterna inget vandringshinder då vatten idag rinner mellan rasmassorna.

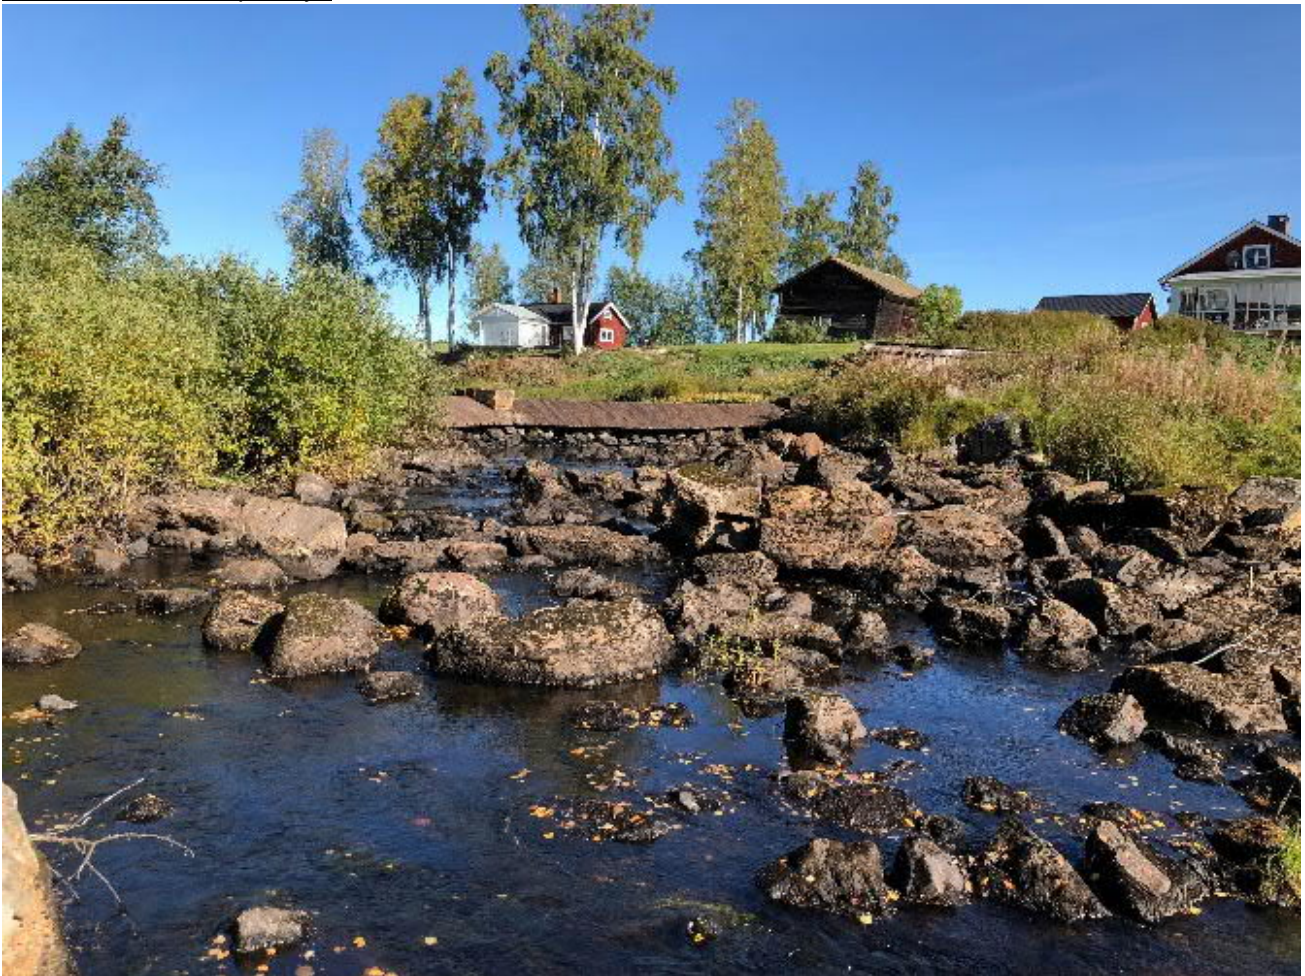
Dammen är mer eller mindre raserad och består av stenmurar, betongdelar och skibord av trä. Det finns en tämligen igenväxt sidofåra på vattendragets östra sida som antingen är konstruerat som ett omlöp för fisk eller åtminstone kan fungera som ett sådant. Vatten sipprar även under skibordet så möjligen kan hindret även passeras den vägen.

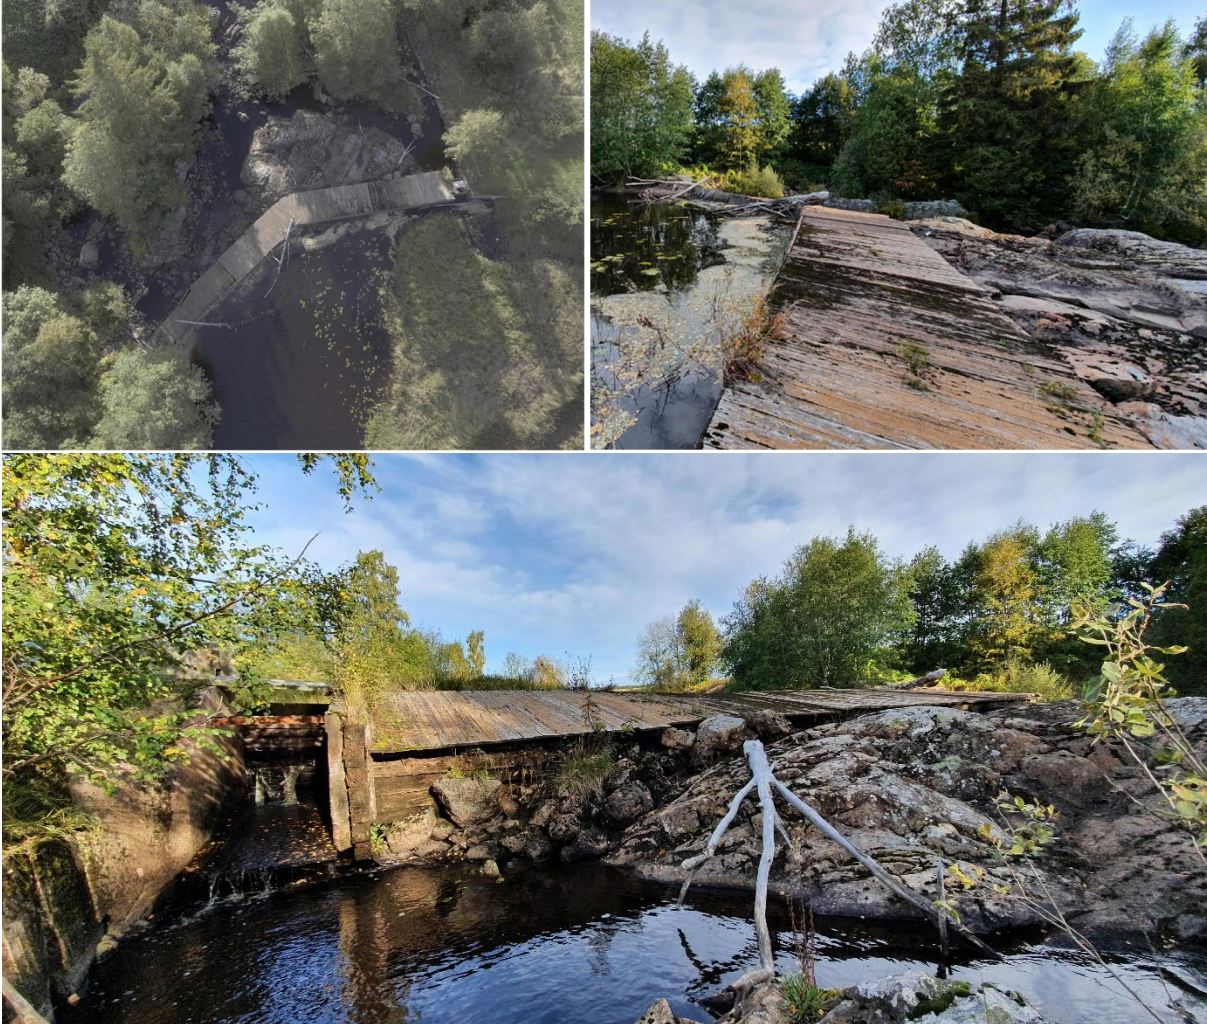
Dammen är i mycket dåligt skick men håller fortfarande vatten. Den ligger delvis på berghällar och består i övrigt av stenmurar, betongdelar och skibord av trä. I utskovet sitter träsättar som gör att det är ca 1 meter nivåskillnad mellan dammens upp- respektive nedströmssida. Från dammen ner under bron och vidare fram till fiskodlingen går en smal kanal som tidigare ledde vatten till och från odlingen.

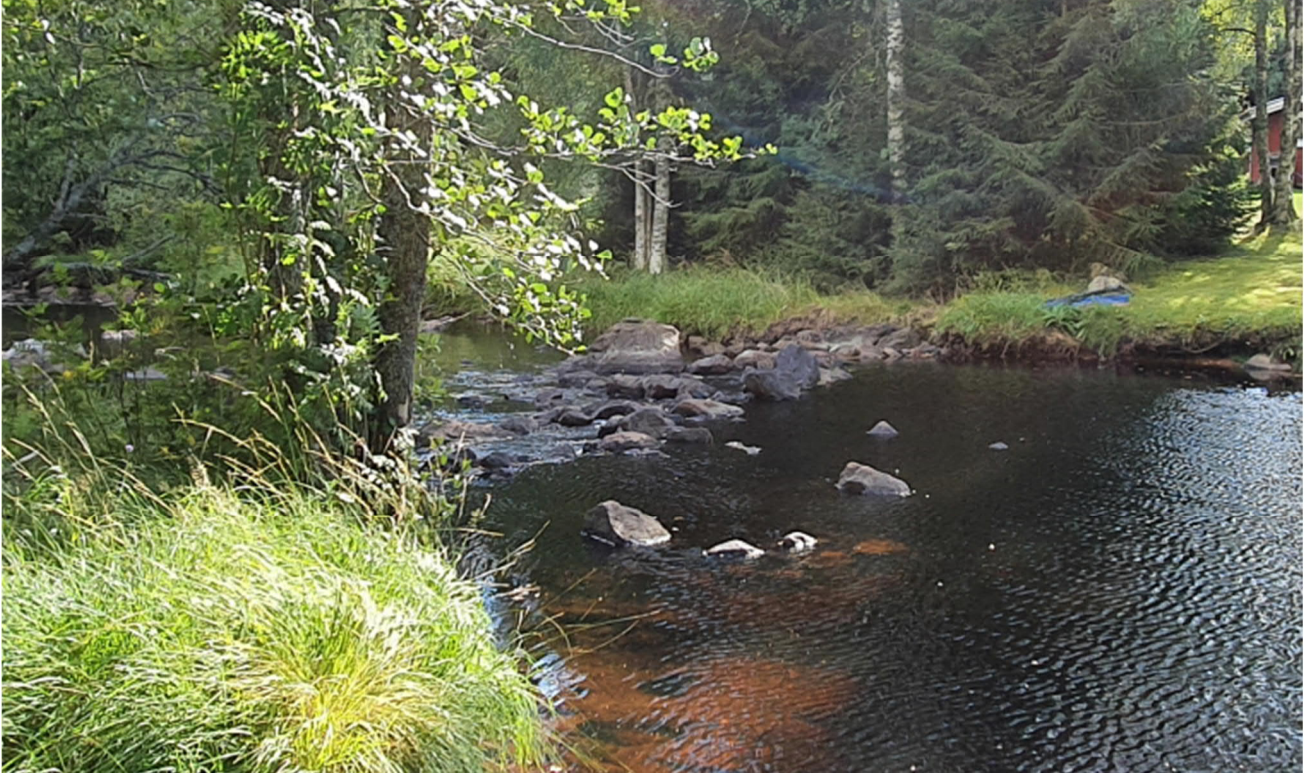
Sten har lagts upp för att skapa möjlighet till bad vid Övre Baggbo vilket kan orsaka vandringshinder för fisk åtminstone vid låga vattenflöden.

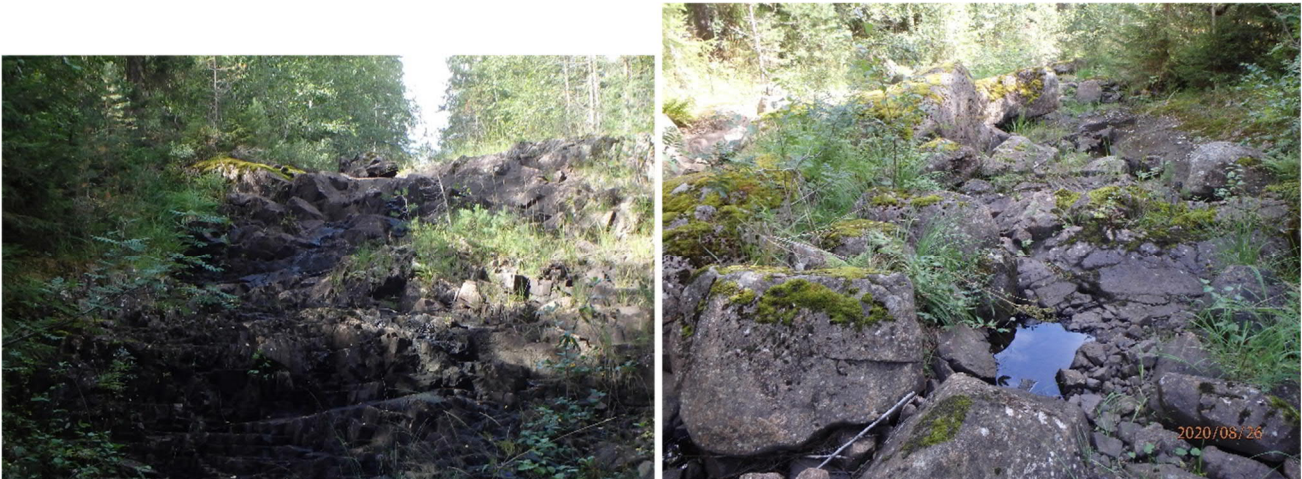
Stendämme i höjd med Asplundsfäbodarna

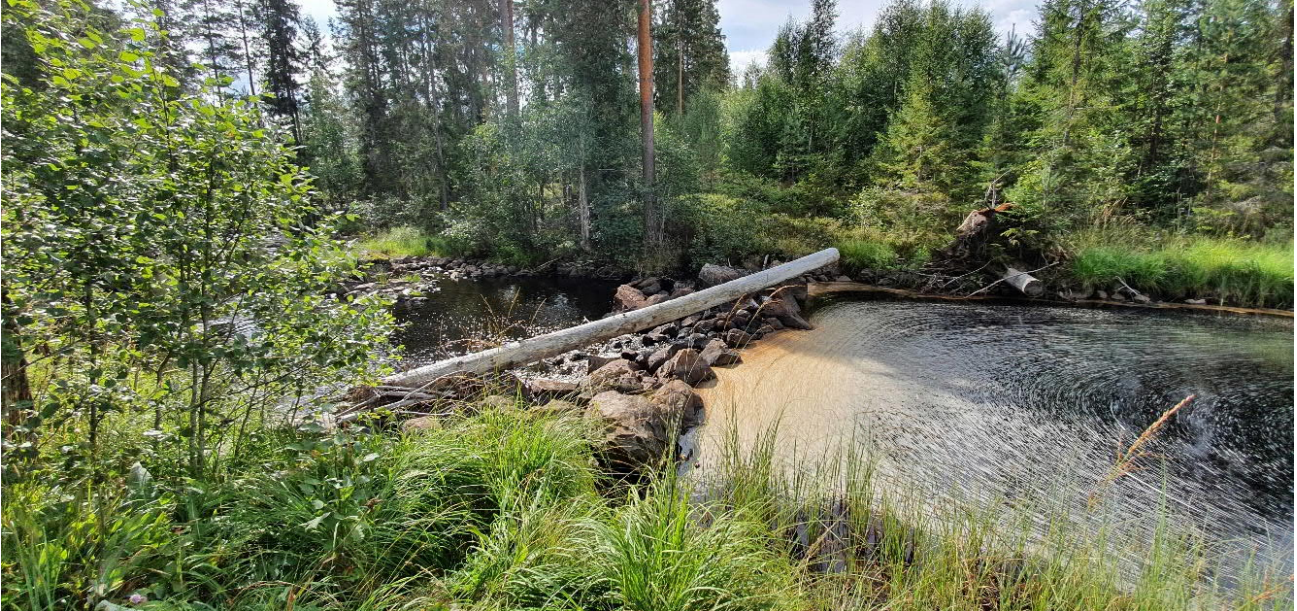
Damm vid sjön Gäsans utlopp

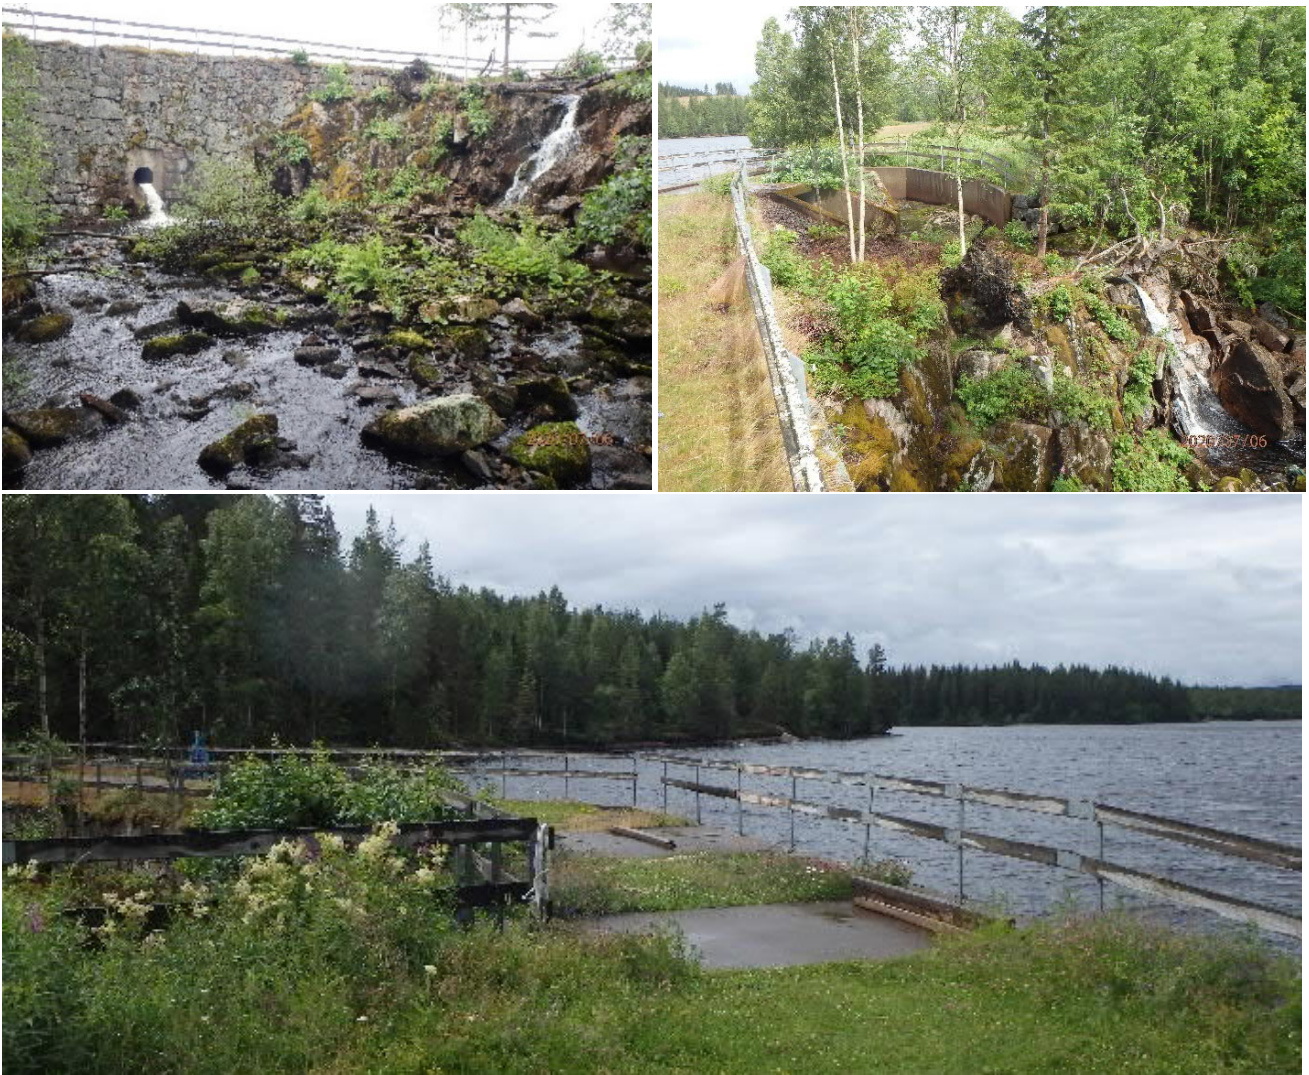
Rester av dammar som tidigare betjänade en såg och en mjölkvarn

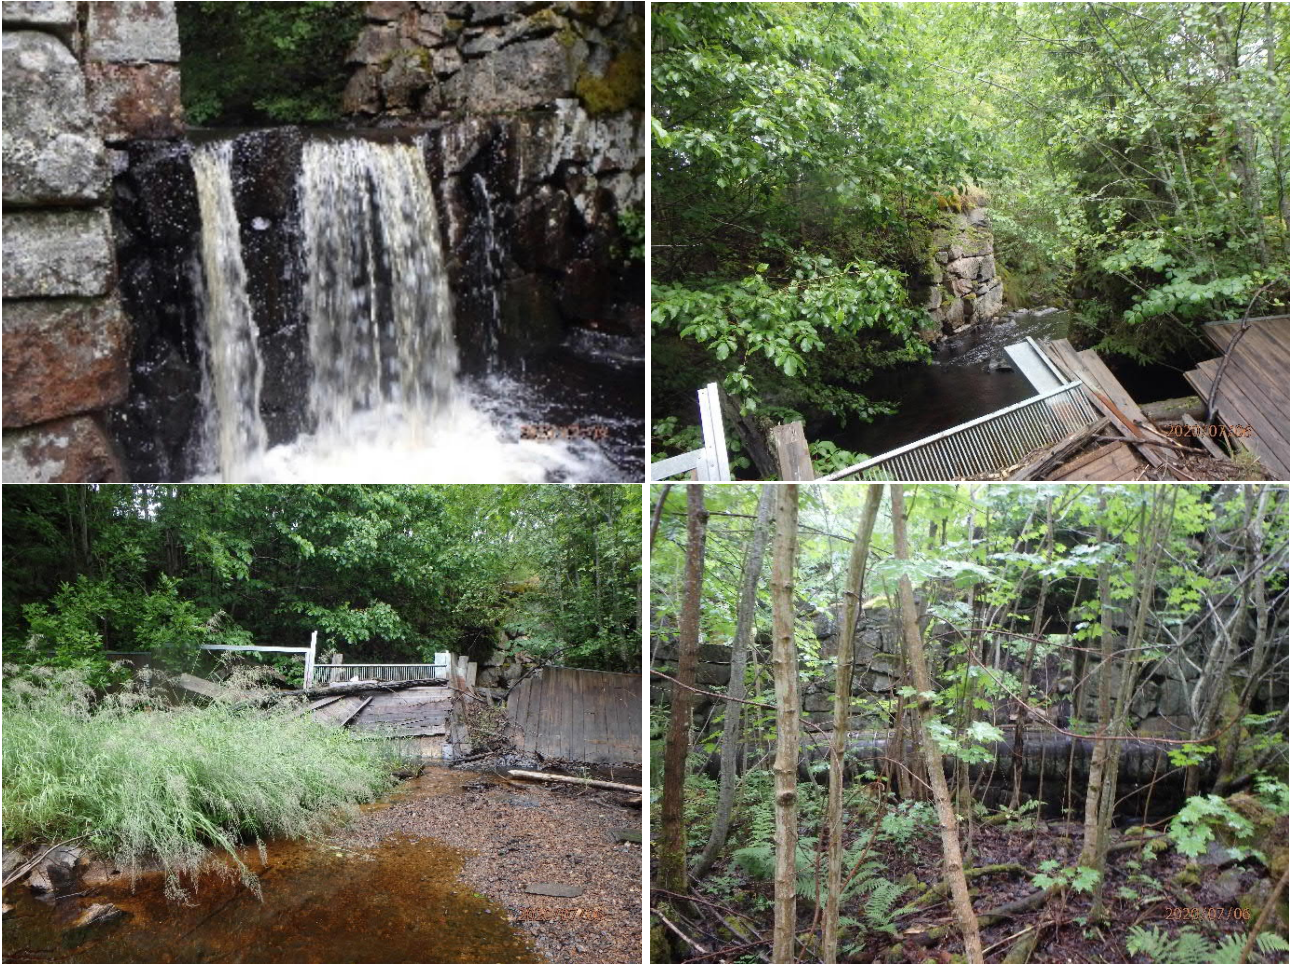
Stenrester som rast ner i ån

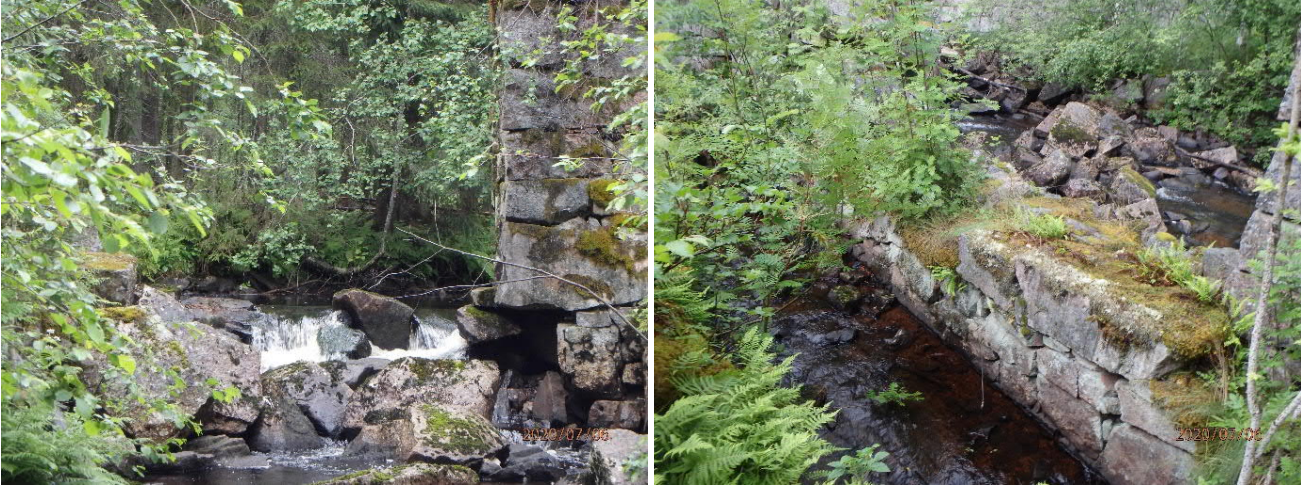
För övrigt är fåran mycket kraftigt påverkad av rensningar och antagligen också bitvis utträtad.

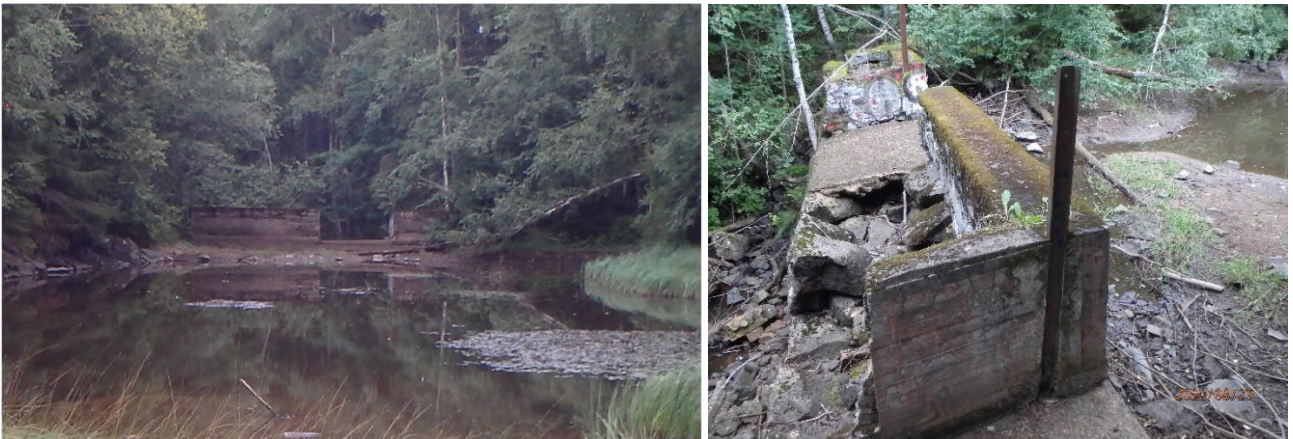
Rester av damm uppströms Skräddarbacksvägen

I anslutning till Skräddarbacksvägen finns resterna efter två dammar varav den nedre är utpekad som fornlämning och den övre som övrig kulturhistorisk lämning vilket måste beaktas om man skulle vilja åtgärda dem. Särskilt dammen nedströms vägen är i mycket dåligt skick och håller på att falla samman. Med tanke på hur vattendraget ser ut för övrigt är det svårt att se någon uppenbar stor miljönytta med att åtgärda dessa vandringshinder vilket gör att dammarna bör ges relativt låg prioritet. Sen kan det finnas exempelvis rent estetiska aspekter eller rena dammsäkerhetsfrågor som gör att något borde göras åt dammarna snarast och då bör man i så fall även passa på att återställa vattendragsfåran i anslutning till dammanläggningarna. Sett enbart till vattenmiljön skulle dock den bästa lösningen ändå vara att undanröja vandringshindren och återskapa strömvattensträckorna.

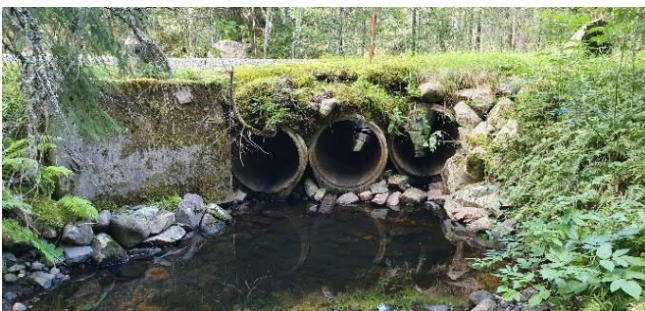
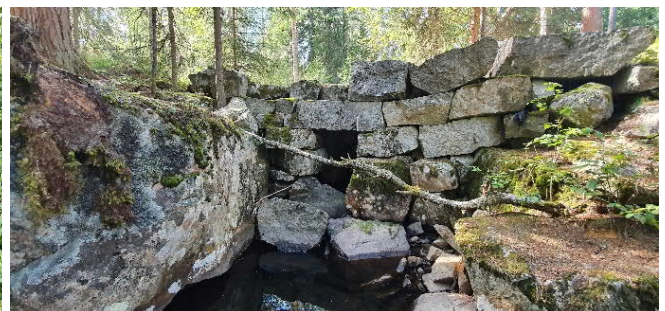
Avledning av vatten till små dammar och rester av vattenhjul i Laggarsbo

I Laggarsbo, med en fåbodsliknande grupp av byggnader, finns ett gammalt vattenhjul med räna. Inget vatten rinner via ränan idag. Allt är byggt i trä och håller nu på att förfalla.

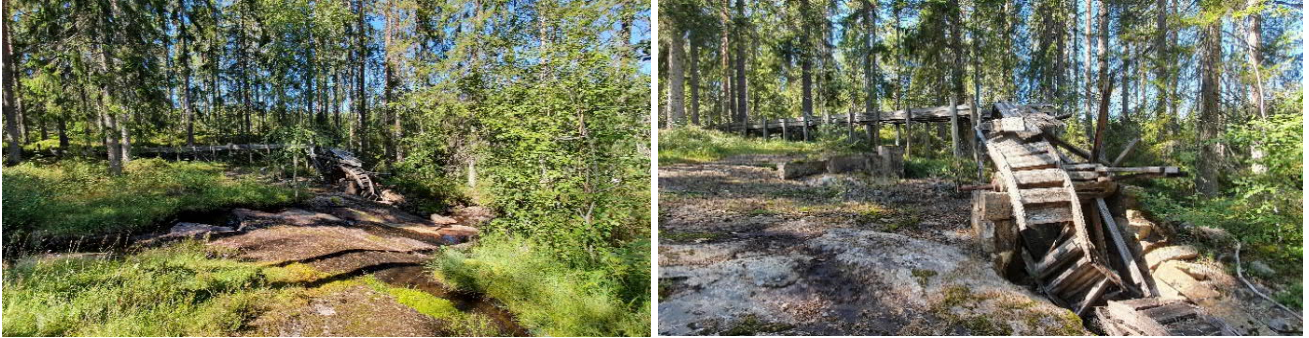
På samma plats sker en viss avledning av vatten från bäcken via ett rör till ett par dammar. Det är ett extremt lågt flöde vid tillfället för besöket och det är svårt att avgöra hur vattnet rinner på platsen men det förefaller som att åtminstone huvuddelen av det aktuella flödet rinner ner över berghällen och inte på något sätt via dammarna. Det grunda flödet över berghällen innebär att platsen utgör ett naturligt definitivt vandringshinder för fisk.

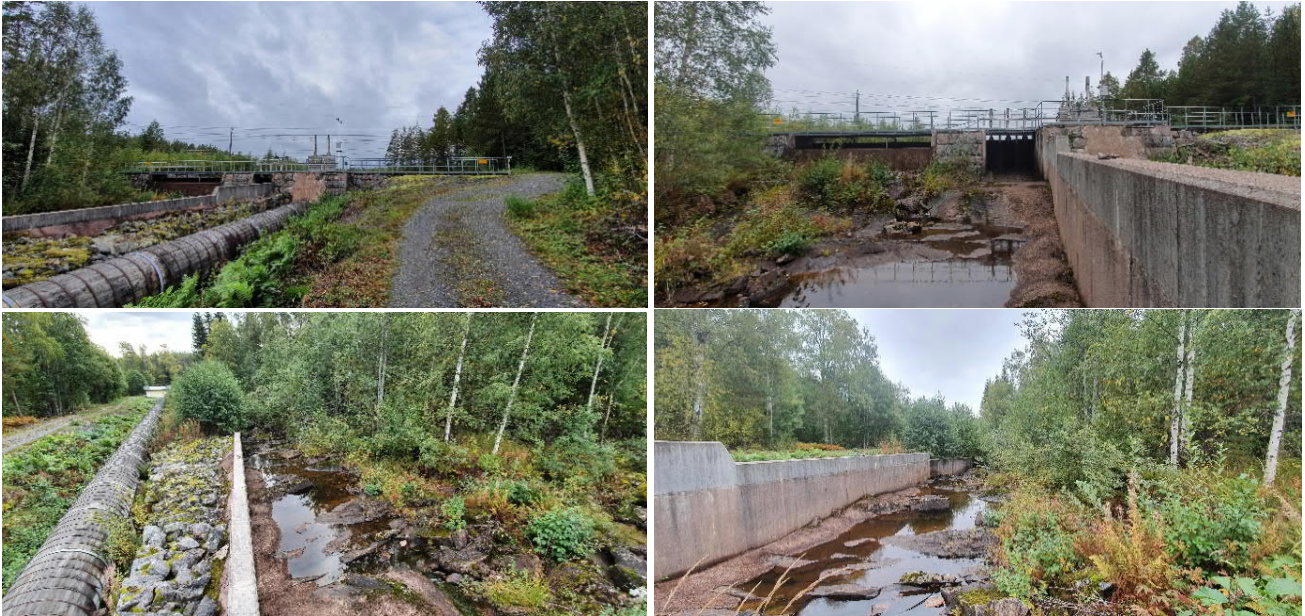
På sträckan mellan Långsjön och Lisselsjön rinner vattendraget över branta stenhällar som skapar naturliga vandringshinder. Trots att det återstår enorma mängder sten så förefaller ändå fåran vara något framrensad.

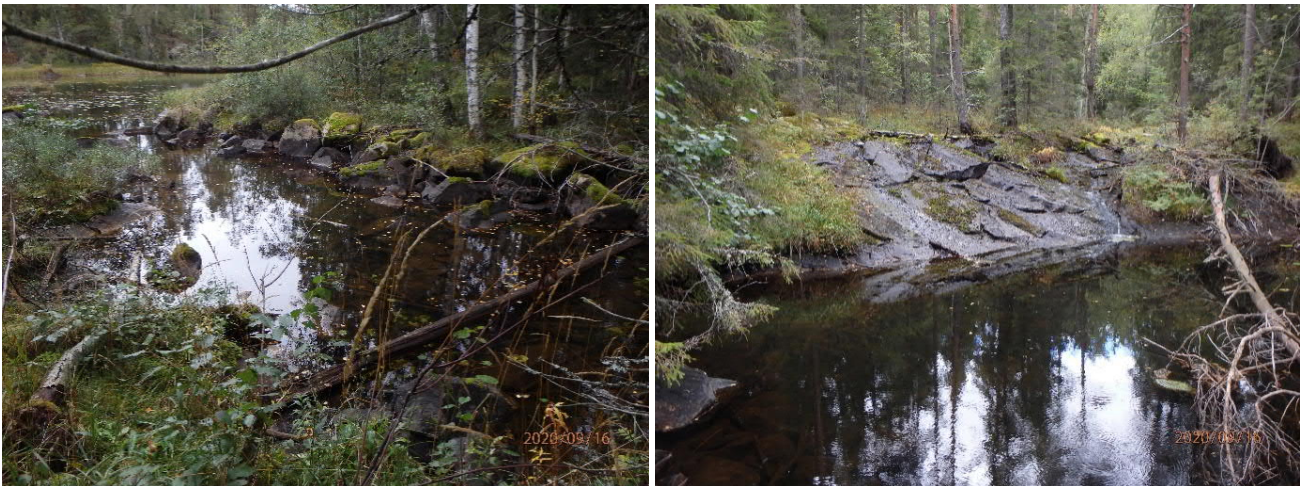
Uppströms Lisselsjön passerar vattendraget en väg genom en stensatt kulvert. Vid åtminstone låga flöden utgör denna vandringshinder för fisk. Vidare uppströms kulverten är ån mycket kraftigt rensad och uträtad och liknar mest en stensatt kanal.

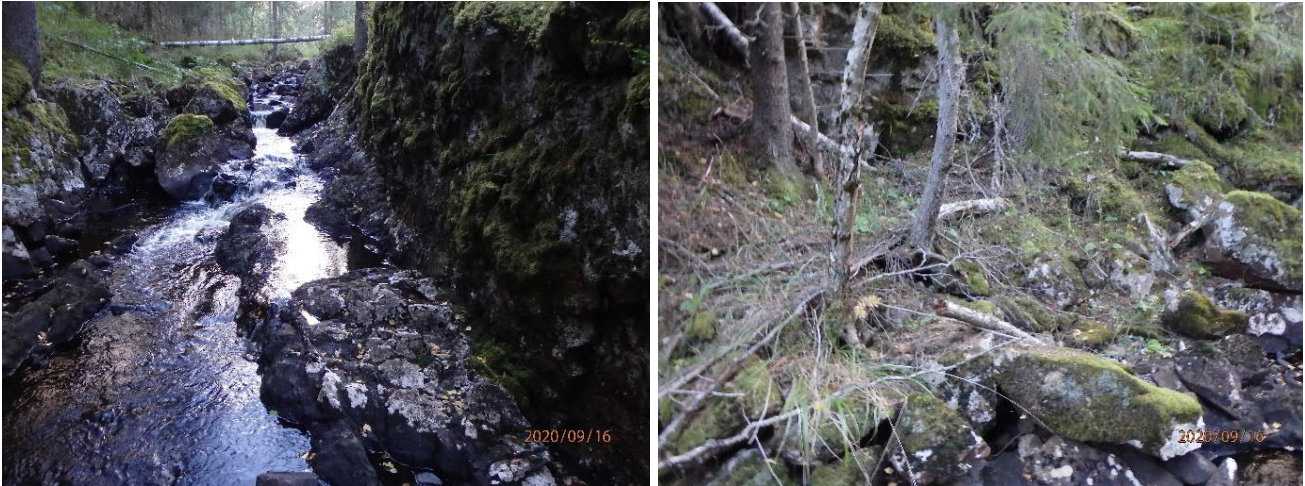
Det har tidigare funnits en damm vid Gomens utlopp men idag återstår endast rester av själva dammen. I dessa rester finns det ett galler som sannolikt sitter där för att förhindra att inplanterad fisk ska vandra ut från sjön. Gallret utgör ett vandringshinder för fisk.
