PM Geoteknik

Pellesgården, Borlänge
Geoteknisk bedömning

556767-9849
Pellesgården Borlänge
30062964
Borlänge kommun
Johan Danielsen
Thomas Reblin
2024-01-18

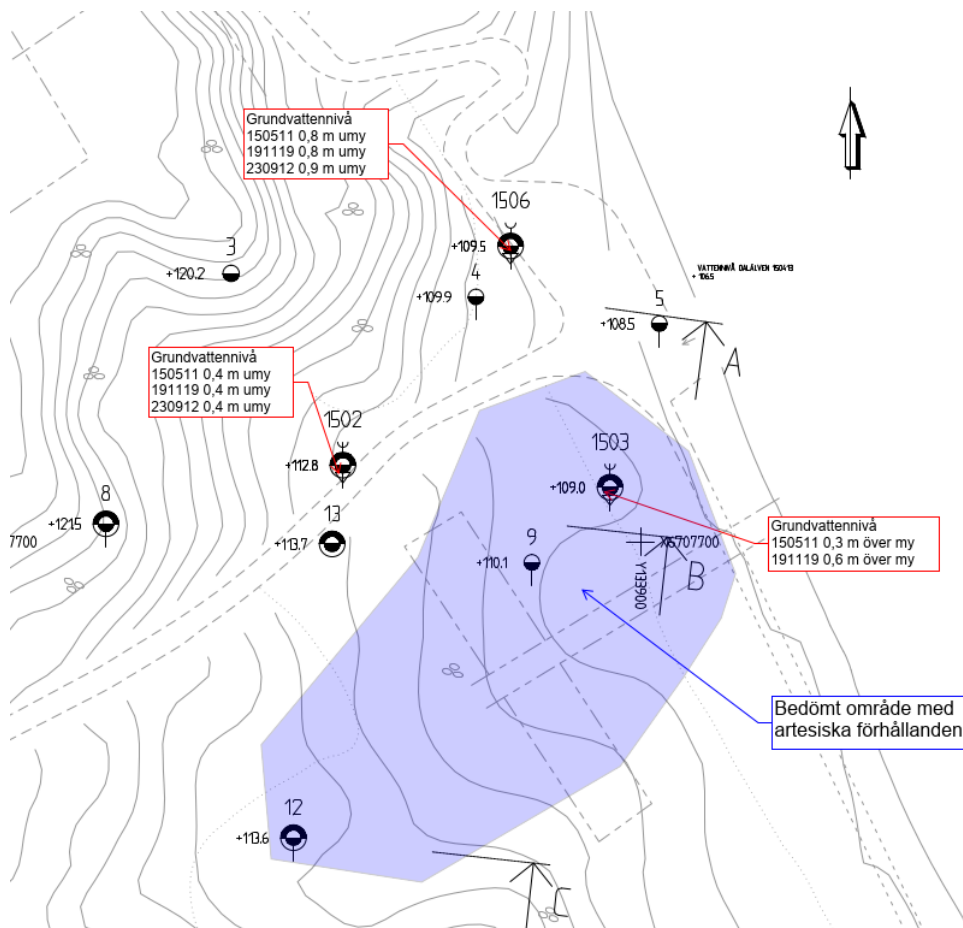
Grundvattennivån i området ovanför slänten ligger ca 9 m under markytan. I släntfot ligger i underliggande friktionsjord 0,4 m under markytan och ner mot Dalälven förekommer nivåer 0,3-0,5 meter över markytan, dvs artesiska förhållanden råder (se figur 2).

Figur 2. Grundvattennivåer inom släntfotens område.

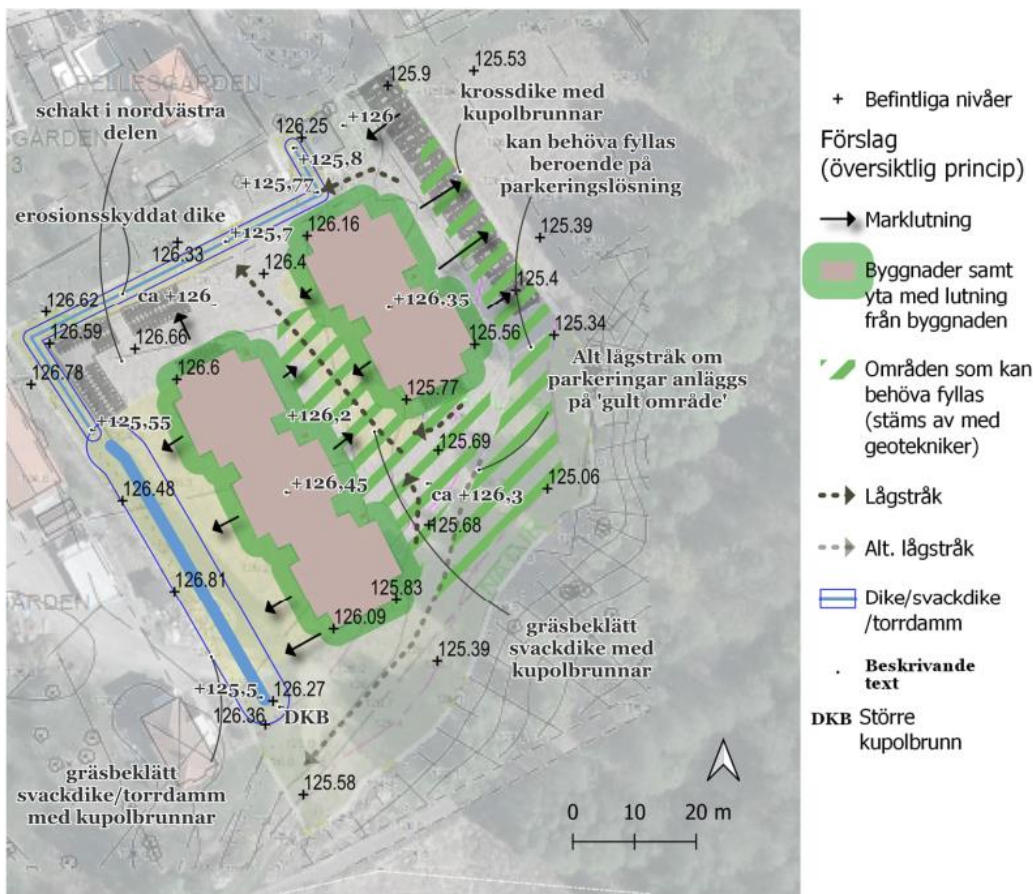
I figur 3 visas alternativ för skyfallshandling och principiell höjdsättning av planområdet ur ett skyfallsperspektiv. Den generella principen är att skapa ett uppsamlade dikesstråk längs planområdets nordvästra sida. Då markytan idag lutar mot sydöst behöver nivåerna justeras för att styra ytavrinningen mot diket. Fyll nära slänten kan enligt ovan öka risken för stabilitetsproblem varför stabilitetsberäkningar avseende detta har utförts. Se kap 5.

Figur 3. Förslag på skyfallshantering, Mavacon, 2023

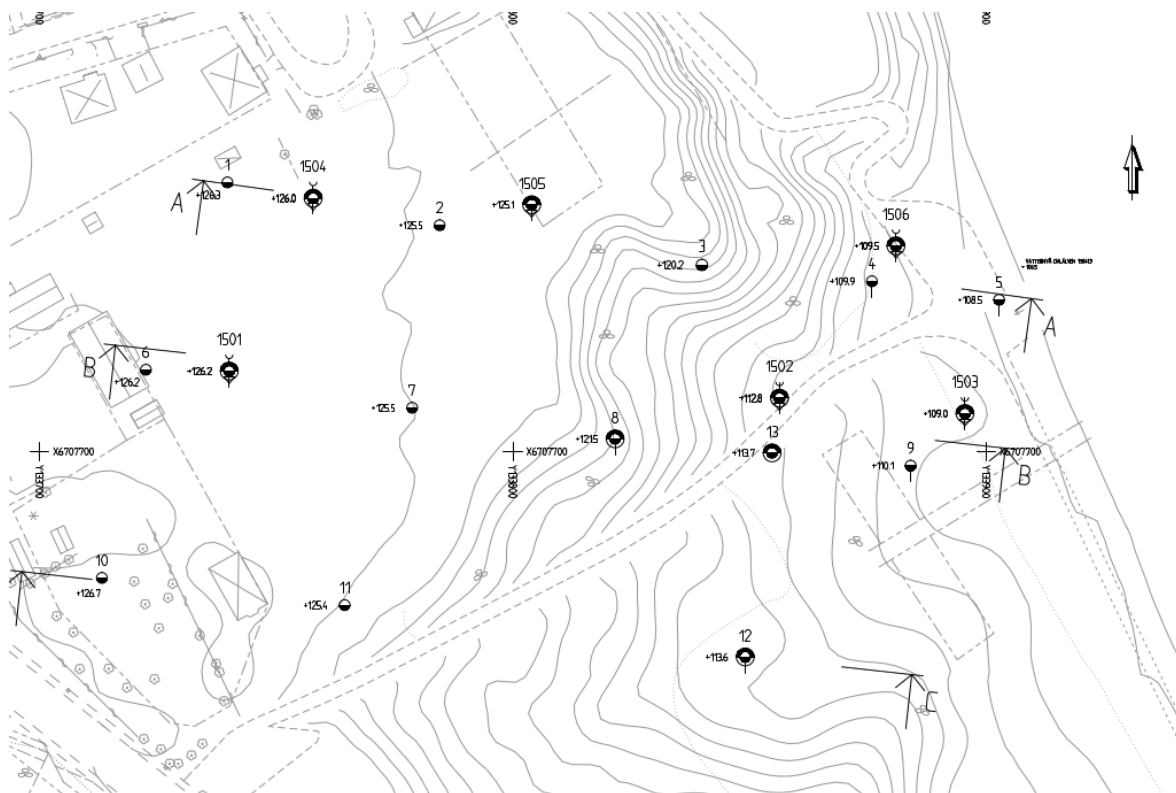
Beräkningar är utförd i sektion A-A samt B-B, se figur 5.

Det ska beaktas att sektion A-A ligger något utanför exploateringsområdet och att de lastfall som beräknats i den sektionen sannolikt kommer vara lägre.

Figur 5. Planritning från tidigare undersökning där sektionsindelning visas.

Sektion	Lastfall	Resultat	Godkänd/Ej Godkänd
A-A	Uppfyllnad 1,5m	$F_c = 1,90$, $F_{komb} = 1,87$	Godkänd
A-A	Uppfyllnad samt högre GV-nivå	$F_c = 1,58$, $F_{komb} = 1,55$	Godkänd
B-B	Uppfyllnad 1,5m	$F_c = 2,17$, $F_{komb} = 2,15$	Godkänd
B-B	Uppfyllnad samt högre GV-nivå	$F_c = 1,70$, $F_{komb} = 1,58$	Godkänd

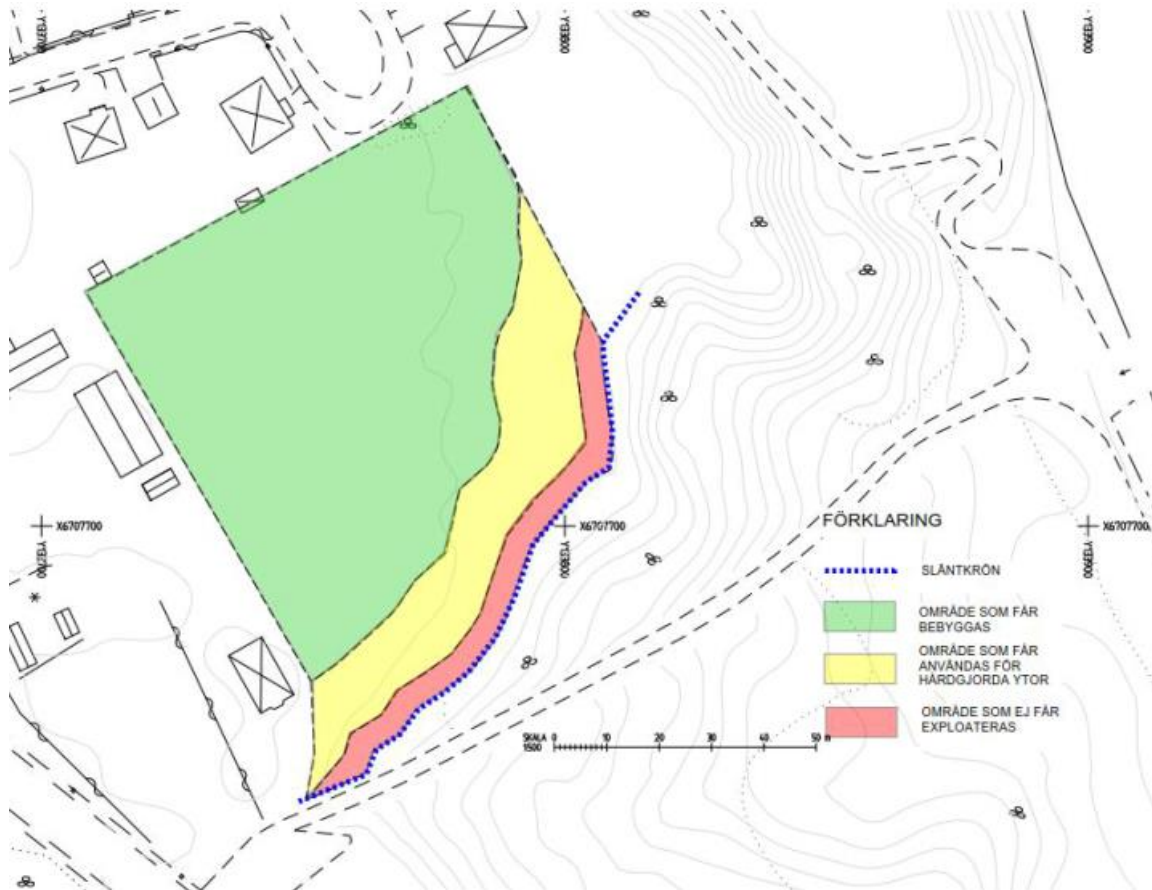
I tidigare undersökning [B] redovisas en klassning av områden som ej ska exploateras, se figur 6. Dessa rekommendationer ska fortsatt gälla.

Siltjordarna i området är mycket flytbenägna och även känsliga för erosion. Därför ska vatten ej tillföras och släppas ut i slänterna. Detta gäller både dagvatten, skyfall och snöupplag. I figur 6 berör detta främst de röda områdena.

Figur 6. Rekommendationer avseende exploatering av området.

Skulle ett eventuellt skred ske i slänten kommer detta sannolikt ske ytligt inom främst den röda zonen i figur 6. Beräkningar visar dock inte på någon stabilitetsrisk inom området.

Slanter ska lämnas orörda och ska ej rensas på befintlig vegetation om det inte nödvändigtvis behövs (tex fallna träd etc). Vegetation binder ihop jorden i slänten och fungerar som ett visst skydd mot erosion.

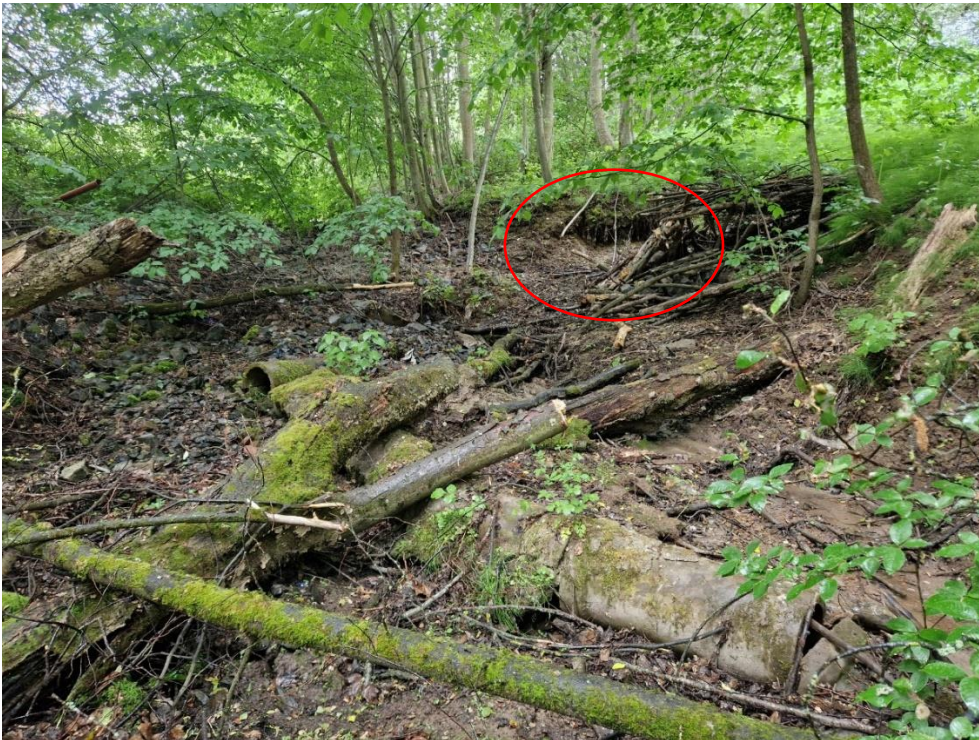
I dagsläget förekommer ett mindre grundvattenutflöde strax sydost om befintliga grusvägen, dvs ej inom utrett område utan i närheten av det område som tidigare konstaterats ha artesiska grundvattenförhållanden. Detta utflöde skapar en mycket långsam erosion av den flackare slänten på andra sidan grusvägen. Detta bedöms dock ej beröra den stora slänten som studerats i denna utredning utan är mer en naturlig process.

Figur 7. Lokalt parti strax söder om utrett område där grundvatten tenderar att trycka ut ur slänten (röd ring). Vid platsbesök (sommartid) var det dock torrt.

Vid omhändertagandet av dagvattnet på södra sidan vägen rekommenderas det att vid delarna av området där artesiska förhållanden råder erosionsskydda slänterna för att minska den pågående erosionen i området.

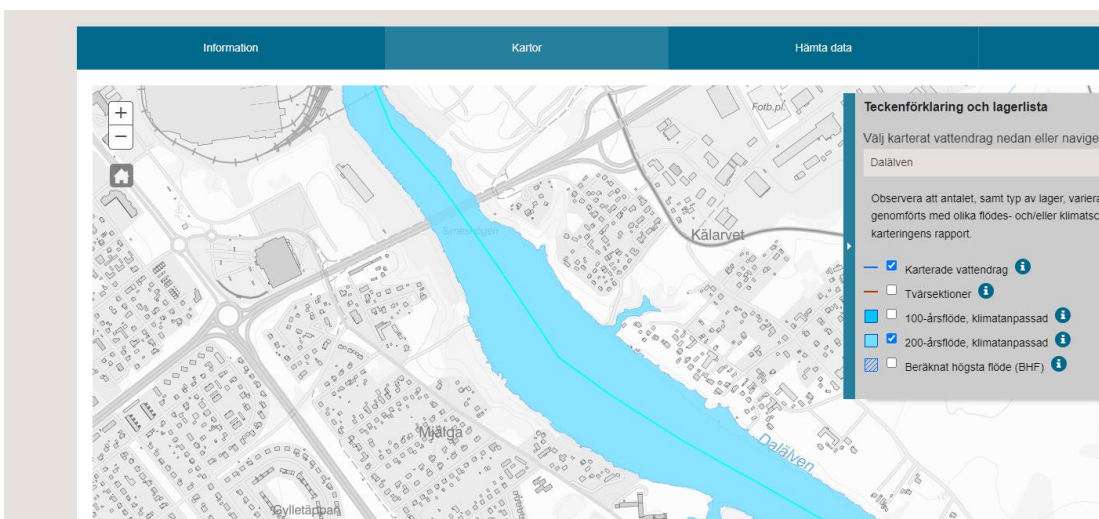
I figur 8 nedan visas 200-årsflödet för Dalälven där knappt gång-vägen strax nedanför slänten blir översvämmad. Hastigheten bedöms vid 200-årsflöden till 0,9m/s.

Figur 8. Utdrag ur MSB:s översvämningsportal som visar påverkade områden vid ett 200-årsflöde från Dalälven.

Flödenas påverkan på släntstabiliteten bedöms som mycket små vid 200-årsflöden.

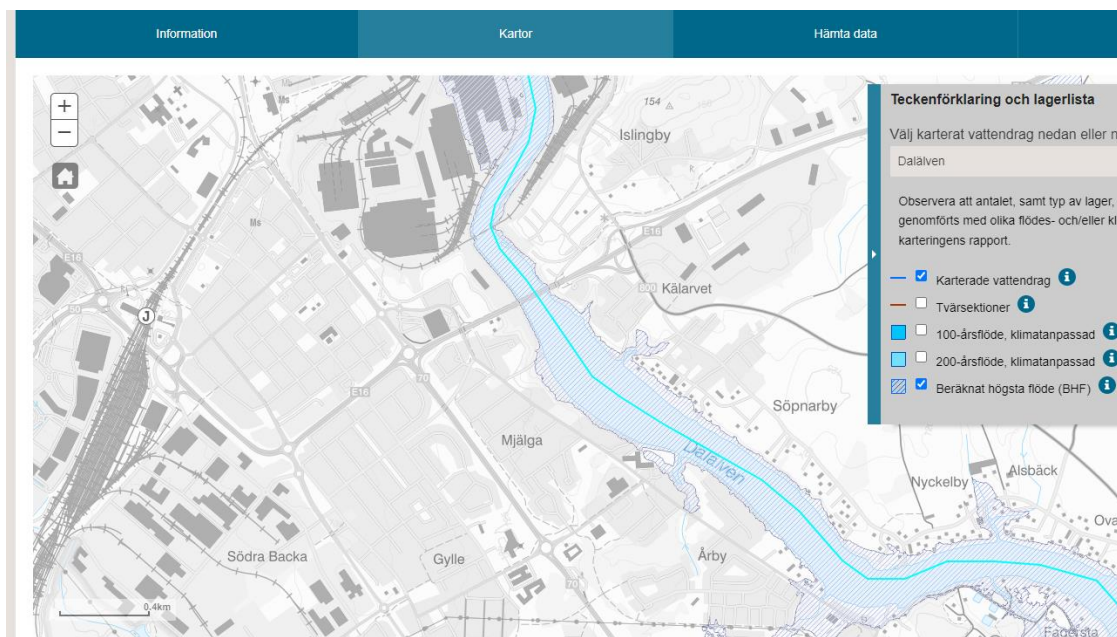
Vid ett beräknat högsta flöde kommer delar av platån vid slänftoten hamna under vatten. Flödes hastigheten bedöms då till 1,4m/s.

Figur 9. Beräknat högsta flöde enligt MSB:s översvämningportal. Delar av platån vid släntfoten blir då översvämmad.

Vid beräknat högsta flöde kan en viss åverkan på släntstabiliteten förekomma. Vid ett sådant extremflöde kommer besiktningar och bedömningar av skador på slänten sannolikt erfordras. Ett beräknat högsta flöde i älven innebär att delar av SSAB och flertalet hus längs med älven kommer att stå under vatten.
