Borlänge kommun

Vattenvård i Tunaåns vattensystem

Förstudie

Uppdragsnr: 107 15 32 Version: 2021-01-29

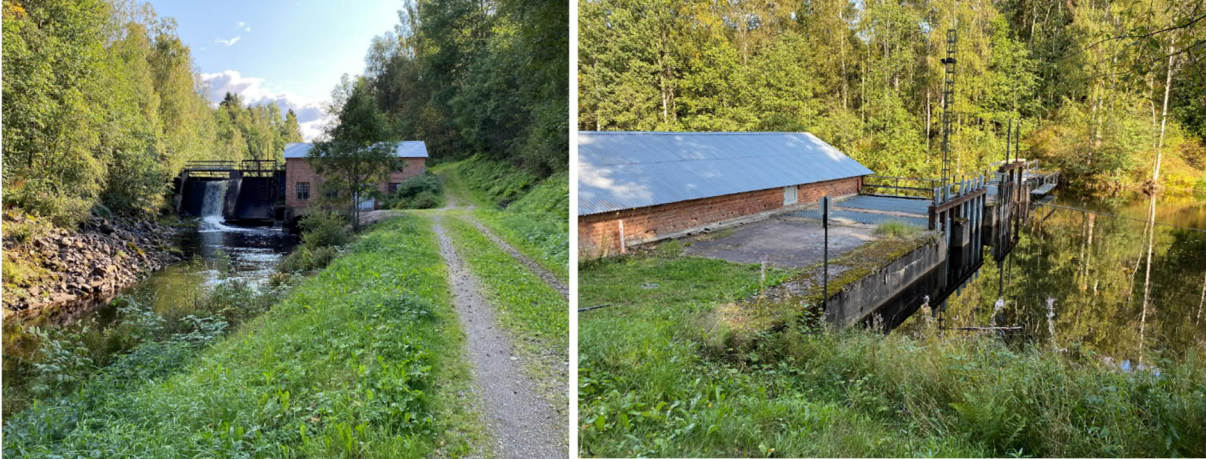
Täkt kraftverk 3,3 km nedströms Sellnässjön

Ungefär 3,3 km nedströms Sellnässjön ligger Täkt kraftverk. Vid anläggningen saknas åtgärder för att möjliggöra upp- och nedströms vandring för fisk vilket gör att den ca 5,7 meter höga dammen utgör ett definitivt vandringshinder för all fisk. Vattendraget omges av ganska höga och branta sidor.

De två kraftverken med dammar längs vattendragssträckan utgör definitiva vandringshinder och leder till en fragmentering av vattendraget. Dammarna har ganska höga fallhöjder och åtminstone Täkt kraftverk ligger

trångt i en ravin vilket kan göra det svårt och inte minst mycket kostsamt att hitta bra lösningar för fiskvandring. Vad det är känt idag finns inga fiskarter som har behov av att vandra upp från Dalälven eller till och från olika delar av Tunaån. Dessutom finns det ganska små arealer med strömmande vatten i den här delen av vattensystemet vilket gör det svårt att motivera de sannolikt höga kostnader som det skulle innebära att undanröja de två vandringshindren. Om verksamheten vid anläggningarna skulle avslutas så att behovet av dammarna upphör skulle man kunna titta på möjligheten att riva ut dammarna och därmed sänka av de uppdämda vattenytorna för att undanröja vandringshindren. En avsänkning av vattenytan kan dock många gånger vara problematisk eftersom det innebär en förändring av det nuvarande naturtillståndet och för landskapsbilden, men sett enbart till vattenmiljön skulle det vara den mest fördelaktiga lösningen för att på så sätt undanröja vandringshindren och återskapa strömvattensträckorna.

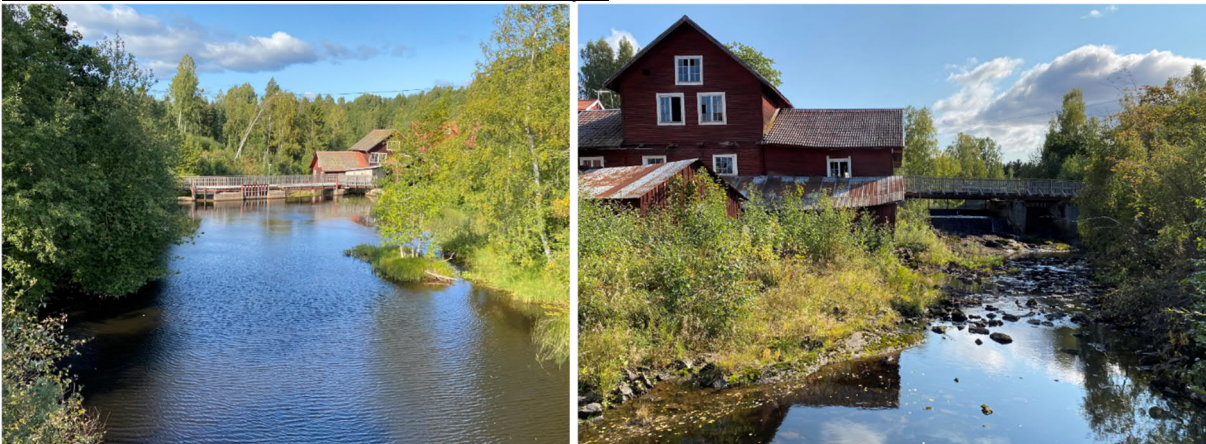
Hälla kvarn kraftverk 2,5 km nedströms Sellnässjön

Kraftverket vid Hälla kvarn ligger ca 2,5 km nedströms Sellnässjön. Inte heller här är fiskpassage möjlig idag. Fallhöjden vid dammen är ca 3,3 meter. Kvarnen och dammen kan ha kulturhistoriska värden som man måste ta hänsyn till vid eventuella åtgärder för att exempelvis möjliggöra fiskvandring på platsen.

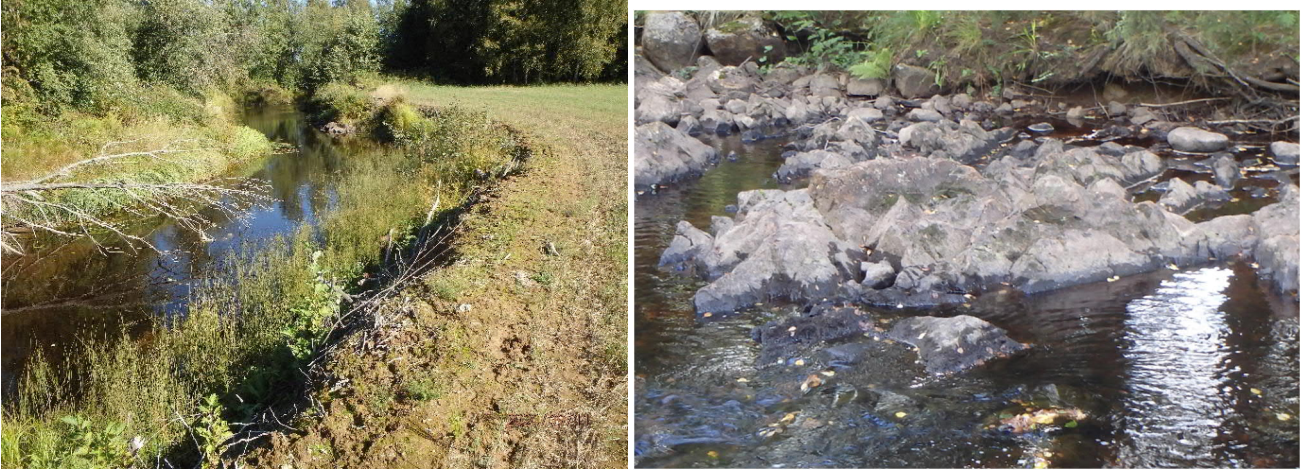
Vattendragssträckan omges till mycket stor del av jordbruksmarker och längs flera sträckor går jordbruksmarken ända fram till brinken ner mot ån utan skyddande bård av träd eller buskar. På dessa sträckor finns inget skydd mot näringsläckage och inga buskar och träd som ger skydd och skugga. Sannolikt får vattendraget ta emot ett betydande näringsläckage från den omgivande jordbruksmarken via Sobäcken, Grimbäcken och andra tillrinnande vattendrag och diken längs sträckan. Uppgifter om vattenkvaliteten saknas. På vissa platser ser vattendraget även ut att vara en aning rensat med mindre mängder av upplagd sten och ibland rester efter någon sprängd sten. Vid övre Baggbo har någon lagt upp en lång vall längs stranden och täckt den med pressningar sannolikt för att förhindra översvämningar på fastigheten.

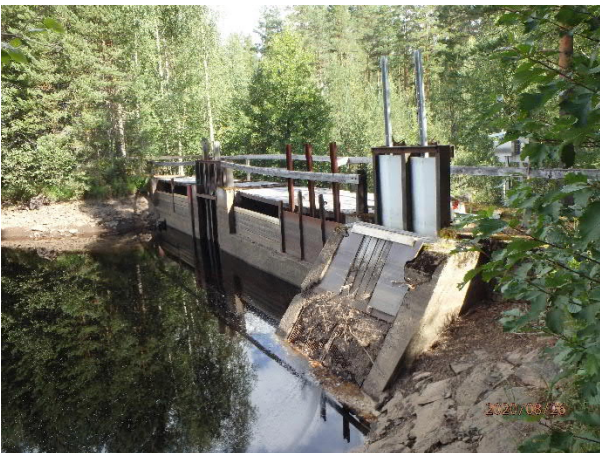
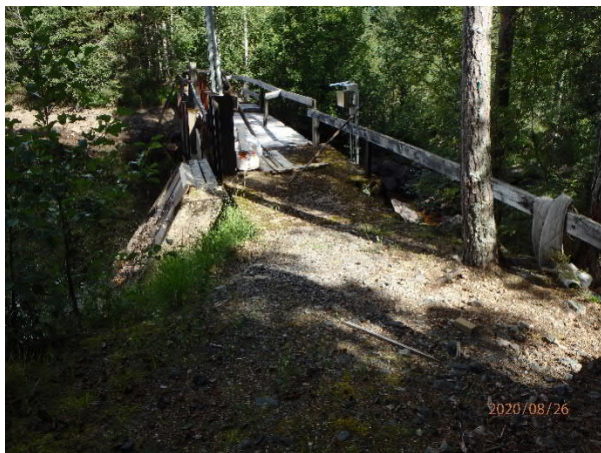
Damm vid Tvärfallet

Damm vid en kraftverksanläggning som förefaller vara i drift. Fallhöjden över dammen, som utgör ett definitivt vandringshinder för fisk, är ca 3,5 meter. Dammen består av kallmurad sten och ett utskov med tråluckor. På framför allt dammens vänstra sida i flödesriktningen är det en ganska lång jorddamm. Från dammen går en ca 400 meter lång tub ner till kraftverket vid Tvärfallet. Eftersom en del av flödet leds via tuben ner till kraftverket är torrfåran starkt påverkad av regleringen. Vid dammen och vid tillfället för besöket var det ett nästan obefintligt flöde i torrfåran. Vattennivån i dammen var mycket låg och uppskattningsvis avsaknt nästan 1,5 meter jämfört med den "normala" synliga strandlinjen så att vidsträckt torrlagda stränder har exponerats.

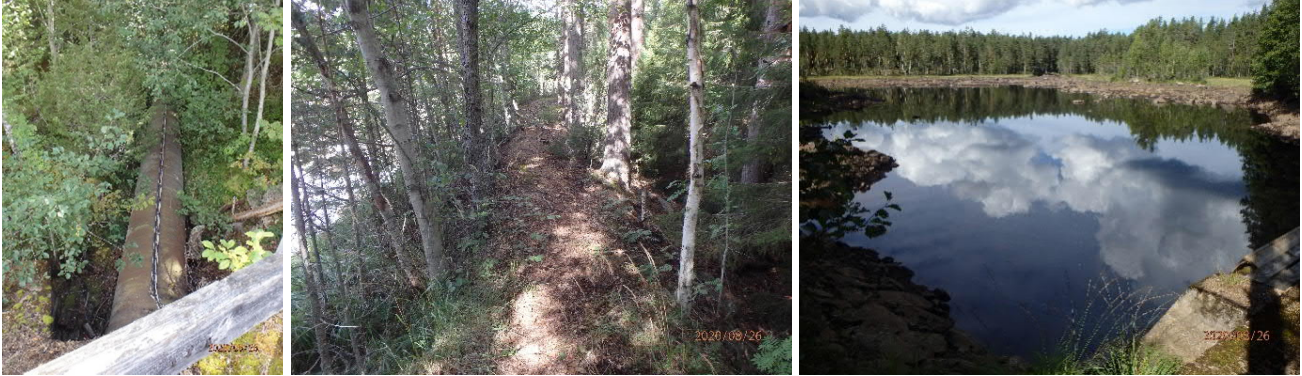
Torrfåran är nästan 500 meter lång och mycket variationsrik fin åsträcka med mycket stora block och kala berghällar. Men eftersom en del av vattenflödet leds via tuben ner till kraftverket i Tvärfallet är flödet genom torrfåran starkt påverkad av regleringen vid dammen och vid tillfället för besöket var det nästan obefintligt flöde genom torrfåran.

Det finns flera fina partier med strömmande vatten längs sträckan trots några dammar och ett kraftverk med en lång torrfåra. Vid kraftverket i Tvärfallet går det att delvis återskapa strömsträckan i torrfåran där vattnet idag leds via en lång tub ner till kraftverket med en minimitappning. Det skulle sannolikt krävas mycket stora flöden för att göra sträckan möjlig att passera för fisk och de branta forsarna och höga fallen över kala berg-hällar har sannolikt även tidigare naturligt utgjort mer eller mindre definitiva vandringshinder för fisk. Men genom att säkerställa ett flöde i fåran återskapas ändå delar av de mikrohabitat med små forsar och fall som måste funnits där ursprungligen. Om verksamheten vid anläggningen skulle avslutas bör dammen rivas ut för att undanröja vandringshindren och för att återfå hela det naturliga vattenflödet till torrfåran för att på så sätt återskapa en lång varierad ström- och forssträcka.

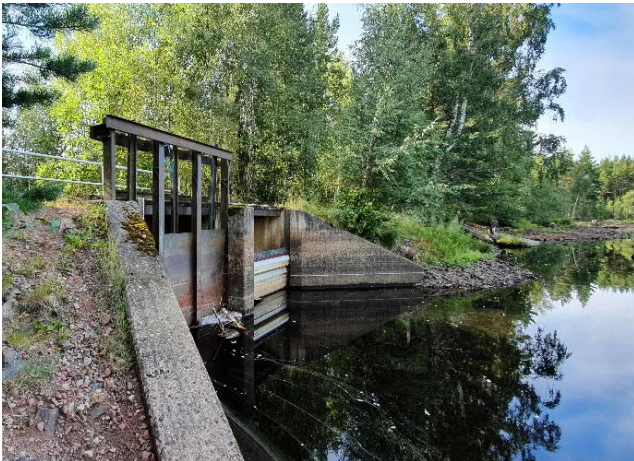
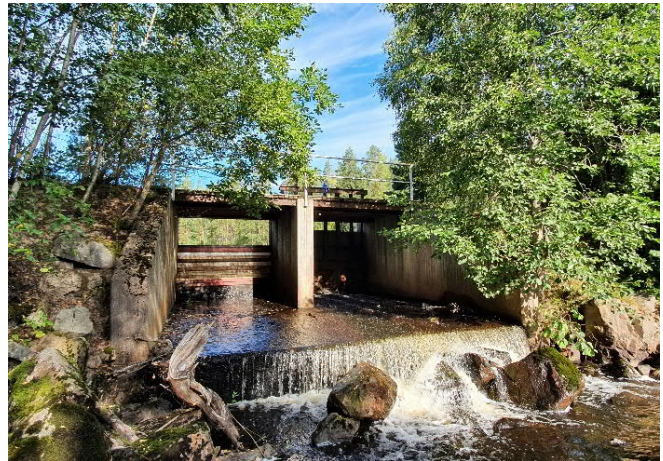
Damm vid sjön Gäsans utlopp

Dammen vid sjön Gäsans utlopp utgör ett definitivt hinder för fisk. Skibordet och delar av dammen består av betong medan regleringsluckor och sättar är tillverkade av trä. Jorddammar ansluter mot naturlig mark på dammens båda sidor. Den totala fallhöjden bedöms vara ca 1,5 meter.

Dammen vid Gäsans utlopp är antagligen kopplad till kraftverket i Tvärfallet och är inte helt enkelt att åtgärda. Helst borde dammen rivas ut men då måste man hitta en lämplig nivå på Gäsans och det finns även en risk att ån till viss del förlorar en del av sin förmåga att buffra utflödet från sjön. Möjliga lösningar skulle kunna vara att anlägga en överfallsdamm med spont upp i sjön eller ett fast utskov med en smal slits som gör att motverkar snabb avsänkning vid låga nivåer i sjön. Med den typen av lösningar innebär dock att det kvarstår en vattenverksamhet som någon ansvarar för och det kan också kvarstå behov av funktionskontroll. En ägoutredning föreslås, där ansvarsfrågan kan tydliggöras. Man bör även kontrollera om det finns något gällande tillstånd för anläggningen.

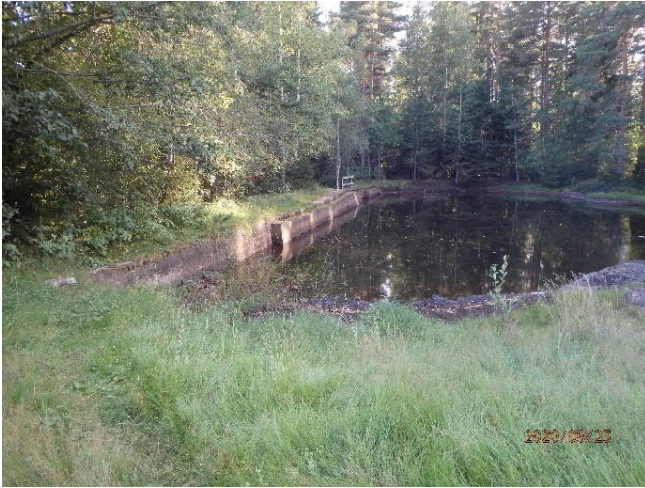
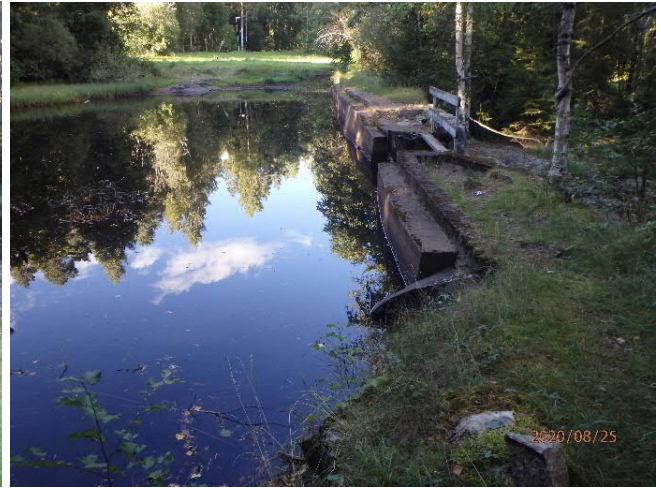
Rester av damm uppströms Skräddarbacksvägen

Här finns rester efter en damm i betong och sten som skapar ett definitivt vandringshinder. Den totala fallhöjden över dammkrönet är ca 1 meter ner till en berghäll. I utskovet sitter en lucka i trä.

I anslutning till Skräddarbacksvägen finns resterna efter två dammar varav den nedre är utpekad som fornlämning och den övre som övrig kulturhistorisk lämning vilket måste beaktas om man skulle vilja åtgärda dem. Särskilt dammen nedströms vägen är i mycket dåligt skick och håller på att falla samman. Med tanke på hur vattendraget ser ut för övrigt är det svårt att se någon uppenbar stor miljönytta med att åtgärda dessa vandringshinder vilket gör att dammarna bör ges relativt låg prioritet. Sen kan det finnas exempelvis rent estetiska aspekter eller rena dammsäkerhetsfrågor som gör att något borde göras åt dammarna snarast och då bör man i så fall även passa på att återställa vattendragsfåran i anslutning till dammanläggningarna. Sett enbart till vattenmiljön skulle dock den bästa lösningen ändå vara att undanröja vandringshindren och återskapa strömvattensträckorna.

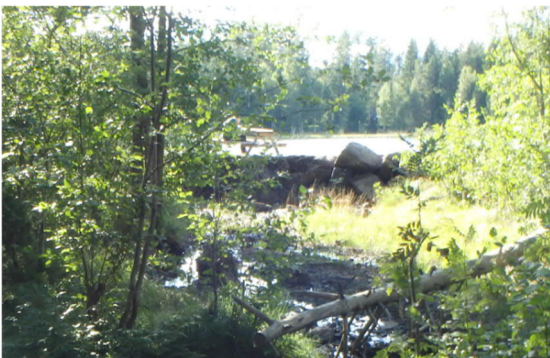
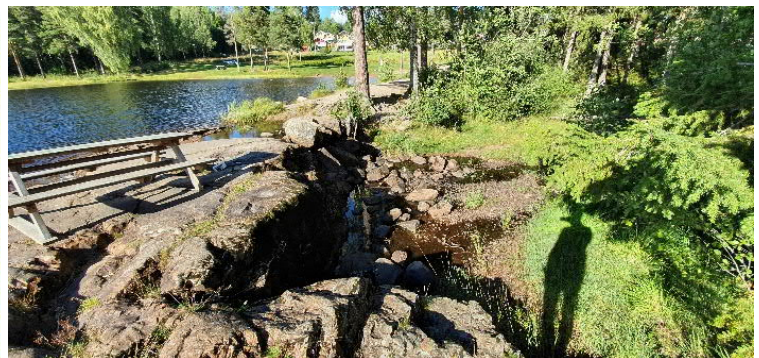
Rester av damm vid Dammyran

Det är lite svårt att se hur det sett ut naturligt vid utloppet från Dammyran. Det finns ett utlopp som i stort sett går genom en berghäll och som möjligen kan ha varit naturligt, men det kan också ha sprängts fram. Detta utlopp har idag proppats igen med stenblock och grus, vilket skapar ett ca 1 meter högt fall som utgör ett definitivt vandringshinder för fisk. Över och genom detta sipprar det lilla flöde som rådde för tillfället. För övrigt består fördämningen av naturliga berghällar och en jorddamm. Bakom jorddammen kan man se rester efter vad som framstår som små gamla fåror. Dammyran, den vattenyta som skapats av åtgärden, fungerar idag som en badsjö.

Vattenytan Dammyran, som idag används som ett bad, är sannolikt uppdämd och utloppen är igenproppade med sten och grus och utgör ett vandringshinder för fisk. Även här uppnås en relativt sett mindre miljönytta med att öppna upp vandringshindret men eftersom det uppenbarligen är en plats som en hel del människor besöker så vore det ganska enkelt att till ganska små kostnader ändå åtgärda utloppet genom att förslagsvis öppna upp en av fårorna med bibehållen vattenyta i Dammyran. En ägoutredning föreslås, där ansvarsfrågan för dammarna kan tydliggöras. Man bör även kontrollera om det finns något gällande tillstånd för anläggningarna.

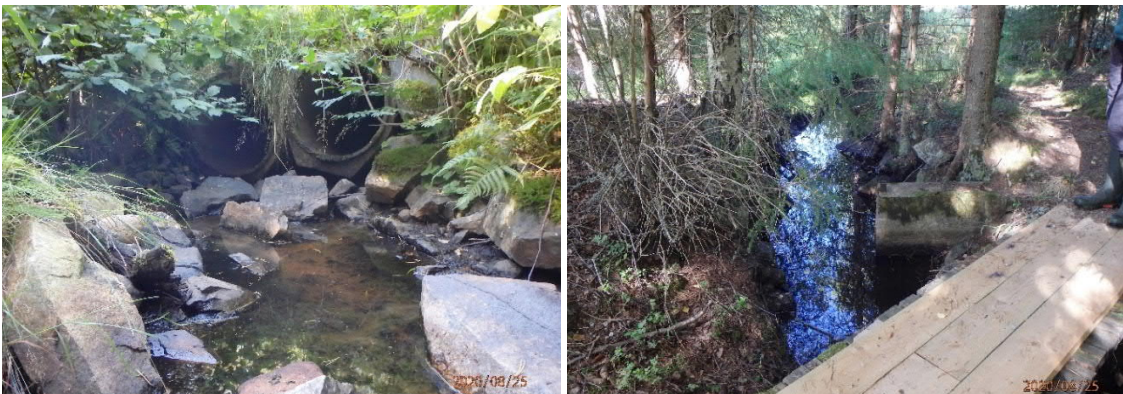
Vägtrumma och rest efter damm nedströms Bjusån

Ungefär 50 meter nedströms utloppet från sjön Bjusån rinner bäcken under en väg där vägtrumman bildar ett litet fall och på så sätt skapar ett vandringshinder för fisk. Trummorna var vid tillfället torra så det verkar även som att det är ett läckage som gör att vattnet åtminstone vid låga flöden rinner under trumman.

Strax nedströms utloppet från Bjusån finns en gjuten betongkonstruktion som visar att det sannolikt funnit någon sorts dämmande anordning på platsen tidigare. Detta utgör idag inget hinder.

Uppströms Dammyran och nedströms Bjukan finns vägtrummor som kan vara svåra att passera för fisk vid åtminstone låg vattenföring. Trummorna ligger något högt och vid låga flöden rinner vattnet under trummorna. Båda trummorna bör bytas ut till halvtrummor eller väl tilltagna rörtrummor med naturlig botten. Trumman som ligger ca 500 m uppströms Dammyran ligger inom en fornlämning vilket måste beaktas inför eventuell åtgärd.

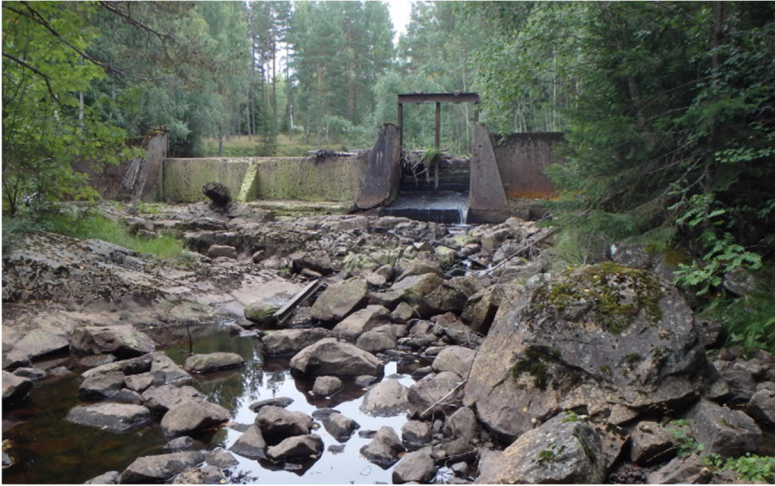
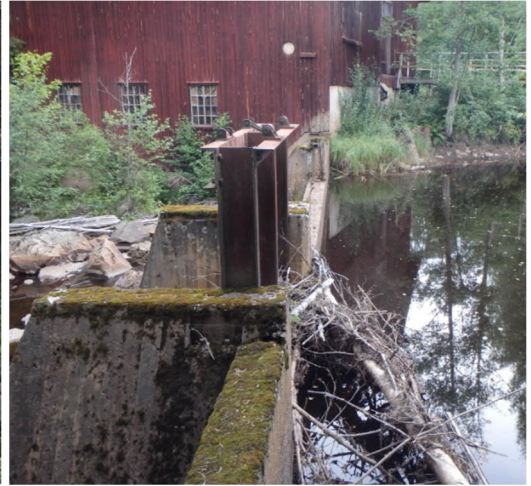
Damm vid Hyttingsheden

Anläggningen vid Hyttingsheden utgör ett definitivt vandringshinder i form av en dammbyggnad i betong med ca 2 meter fallhöjd. I det bredare utskovet för sättnar saknas sättnarna men i ett smalare utskov sitter luckan fortfarande kvar. Luckan eller dammen, eller möjligen båda, är otät vilket leder till att vattennivån i dammen till viss del är avsänkt vid låg vattenföring. Nivåskillnaden mellan vattenytan ovanför respektive nedanför dammen var vid tillfället för besöket istället ca 1,5 meter.

Dammanläggningen vid Hyttingsheden är mer eller mindre intakt och håller delvis upp vattennivån i dammen ovanför. Fallhöjden vid dammen är ca 2 meter men på grund av ett mycket litet vattenflöde i ån och en inte helt tät dammlucka låg vattenytan i dammen för tillfället ungefär en halv meter under själva dammkrönet. Vattenflödet förefaller kunna var väldigt litet periodvis men det finns långa sträckor av svagt strömmande vatten i åns nedre del. Dammen tycks inte längre fylla någon funktion så det kan vara motiverat att se om det i första hand går att riva ut eller åtminstone öppna upp dammen för att skapa konnektivitet och ytterligare strömvattenhabitat.

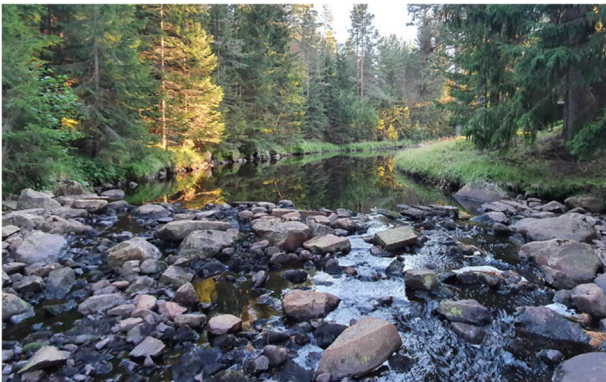
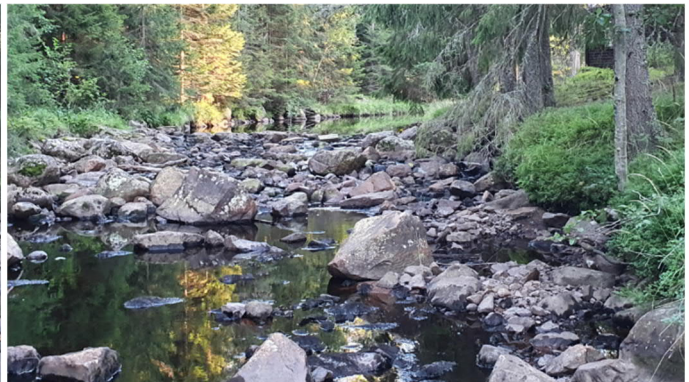
Två partiella vandringshinder vid Hyttings fåbodar

Sten upplagda för att skapa möjlighet till bad finns på två platser uppströms Hyttings fåbodar. Det första hindret är definitivt passerbart för fisk vid högre flöden men sannolikt även vid mer eller mindre låga vattenflöden.

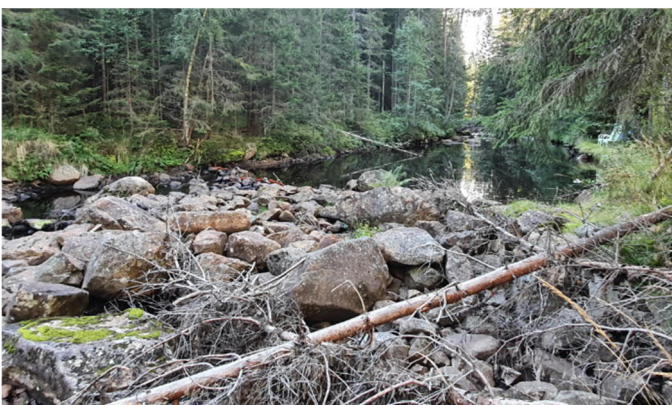
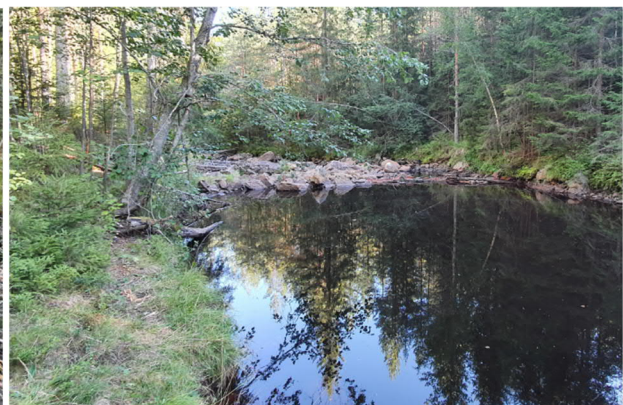
Även det andra hindret är passerbart vid mer eller mindre låga vattenflöden.

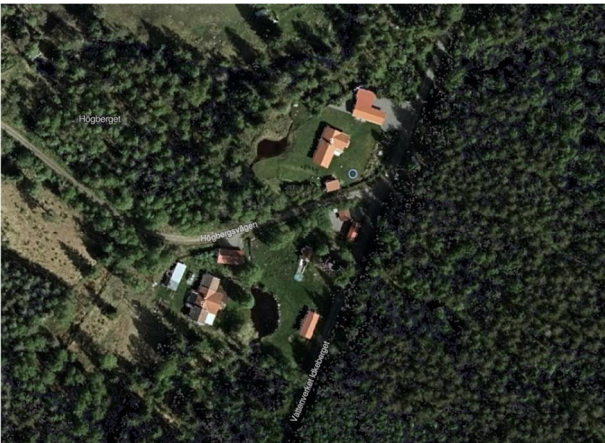
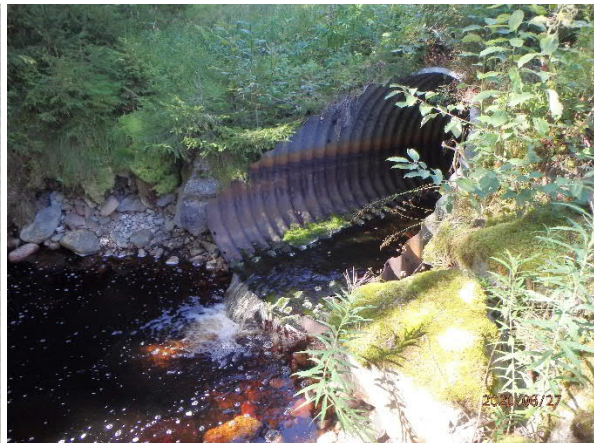
En vägtrumma vid Trollklacken i vattenförekomstens övre del kan utgöra ett partiellt vandringshinder för fisk särskilt vid låga flöden då trummans utlopp har ett ca 0,4 meter högt fall.

För övrigt ligger vägtrumman vid Trollklacken för högt så att det åtminstone vid lågvattenföring bildas ett ca 0,4 meter högt fall vid trummas nedre del som därför innebär ett vandringshinder för fisk. Detta vandringshinder bör åtgärdas genom att befintlig vägtrumma ersätts med en halvtrumma eller en väl tilltagen rörbro med naturlig botten. Möjligen kan vandringshindret även avhjälpas genom att botten byggs upp något på trummans nedströmssida. Eller att bottnen byggs upp på nedströmssidan. Enligt VISS är vattendraget även påverkat av förorening.

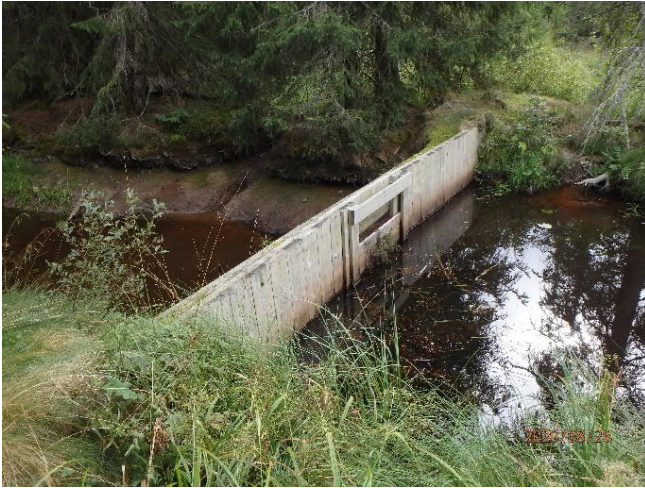
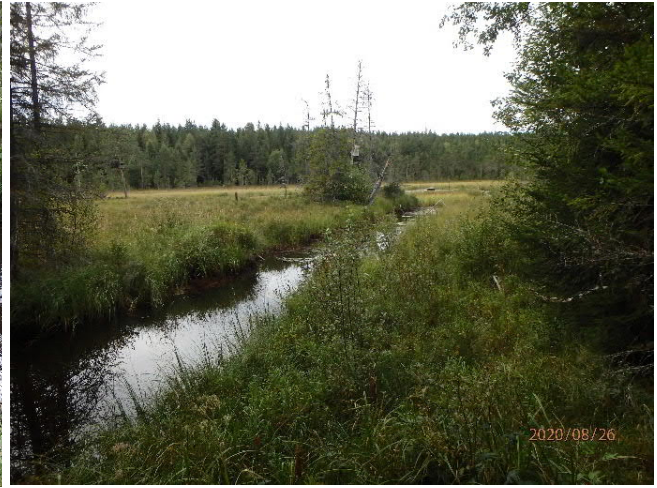
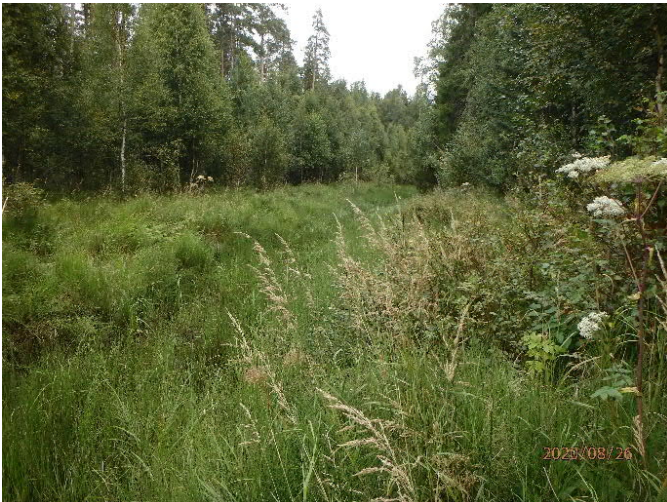
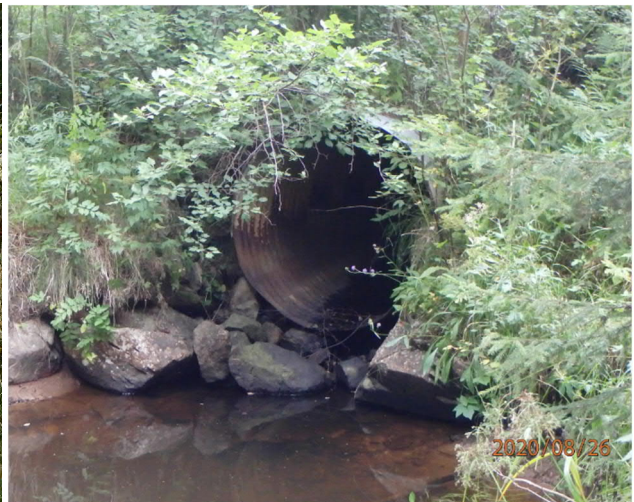
Vattendraget är kraftigt dikat och rätat och liknar mest ett dike i stora delar av sitt lopp. Just uppströms sammanflödet med Norån finns en enkel damm i trä som håller upp vattenytan i den lilla vattenspegeln Tron som sannolikt anlagts för fågel. I vattenförekomstens övre del finns en vägtrumma med en fallhöjd om ca 0,3 meter som utgör vandringshinder för fisk åtminstone vid lägre vattenflöden.

I stort sett hela vattendraget är kraftigt påverkat och utgör idag ett långt rakt dike. Nedströms dammen är fåran djupt nerskuren i leran helt utan strandzon. Uppströms dammen är fåran mer eller mindre igenväxt och bitvis svår att hitta. I åtminstone den nedre delen av bäcken är den omgivande markens hydrologiska funktioner kraftigt påverkade och skulle kanske kunna förbättras genom att en bättre kontaktyta skapas mellan vattendrag och omgivning. Fåran är dock mycket djupt nerskuren i leran vilket kan göra det svårt att sänka av delar av strandområden eller att höja upp vattendraget genom att bygga upp fåran. Man bör undersöka om vattendraget ingår i något dikningsföretag och i så fall om detta fortfarande är aktivt. Om sträckan omfattas av ett dikningsföretag har detta i så fall en juridisk rätt att upprätthålla dikningen enligt tillståndet men man kan undersöka om en omprövning eller avveckling av dikningsföretaget.

Dammen i vattendragets nedre del utgör ett definitivt vandringshinder och det kan möjligen finnas ett visst värde av att öppna upp bäcken för fiskarter som gädda och abborre. Men om dammen rivs kommer samtidigt en större del av det vattenområde som tillgängliggörs för fisk att minska, vilket minskar nyttan av åtgärden. Det finns heller ingen större miljönytta med att öppna upp bäcken för strömvattenlevande fisk eftersom vattendraget till stor del är igenväxt och biotoper saknas. På grund av detta är även värdet av att åtgärda vägtrumman mycket litet.

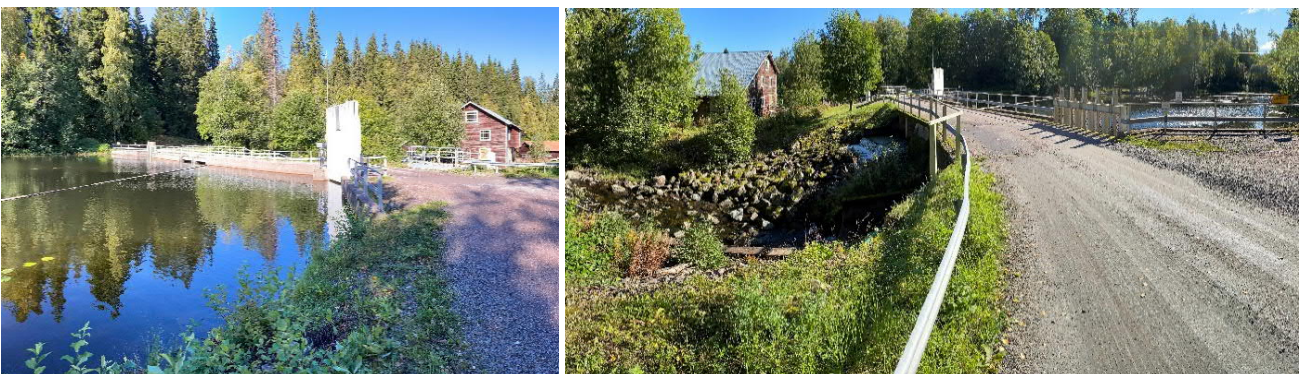
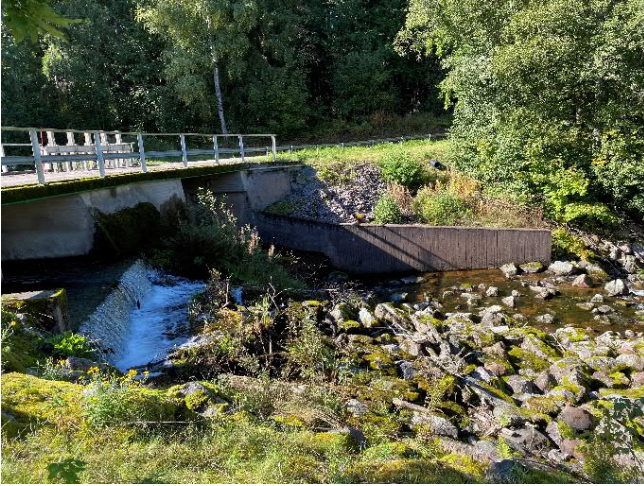
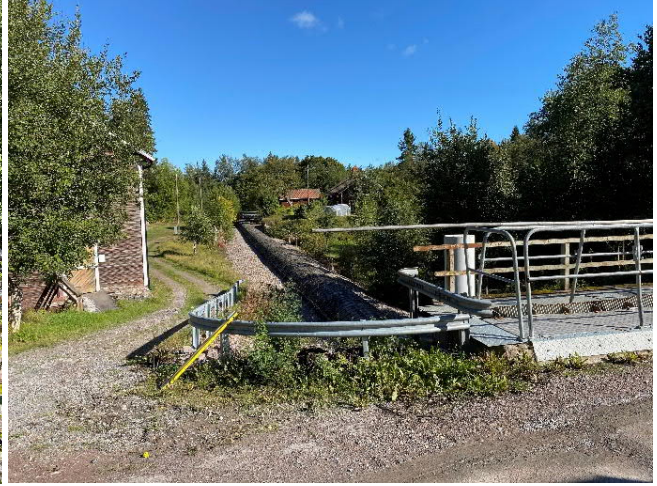
Damm i Knutshyttans kraftverk vid sjön Grängens utlopp

Vid Knutshyttans kraftverk finns en damm med tub till kraftverket samt en nästan 1 kilometer lång torrfåra. Fallhöjden från vattenytan ovan dammen ner till vattenytan nedanför dammen är ca 5–6 meter och den totala fallhöjden som kraftverket kan tillgodogöra sig genom tuben ner till kraftverket bedöms vara ca 28 meter.

Fallhöjden vid dammen vid Knutshyttans kraftverk är nästan 6 meter hög och eftersom vattnet rinner via en tub till kraftverket följer en nästan kilometerlång torråra efter dammen. För att kunna skapa fiskvandring förbi anläggningen krävs en fiskväg förbi dammen och en tillräckligt stor minimitappning till torråran. Med tanke på den stora fallhöjden och övriga förutsättningar på platsen är sannolikt en teknisk fiskväg, typ slitsränna, den bästa lösningen. En säkerställd minimitappning till den nuvarande torråran möjliggör inte bara fiskvandring utan skapar också förutsättningar för att återfå en del av de fina strömvattenmiljöerna som finns där. Eftersom vattnet till kraftverket rinner via en tub så måste fiskvägen gå till torråran vilket innebär ett problem eftersom fisken kommer lockas upp mot det ofta högre flödet som kommer via utloppet från kraftverket. Det gör att fisk riskerar att bli stående i utloppskanalen utan att kunna komma vidare. Även med en väl tilltagen minimitappning till torråran så kommer flödet via kraftverkets utloppskanal många gånger att vara betydligt större än minimitappningen genom torråran. Storleken på den eventuella minimitappning som skulle gå att få till liksom möjliga sätt att motverka felvandringen på måste man titta mer i detalj på inför ett eventuellt genomförande.

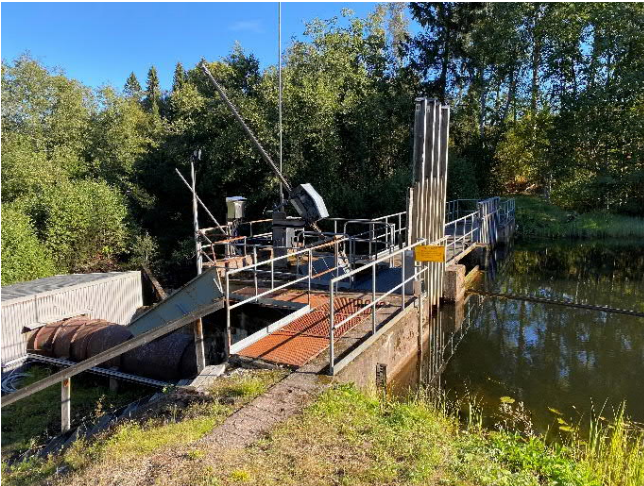
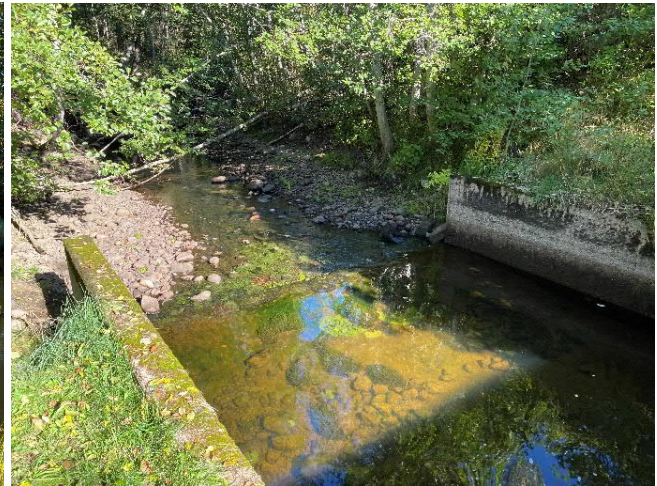
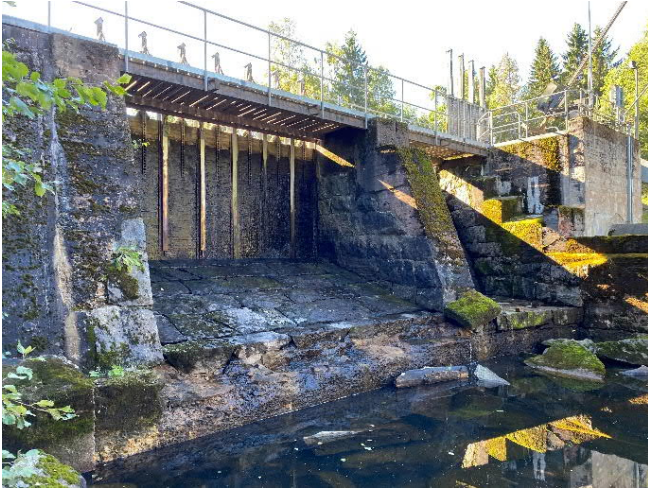
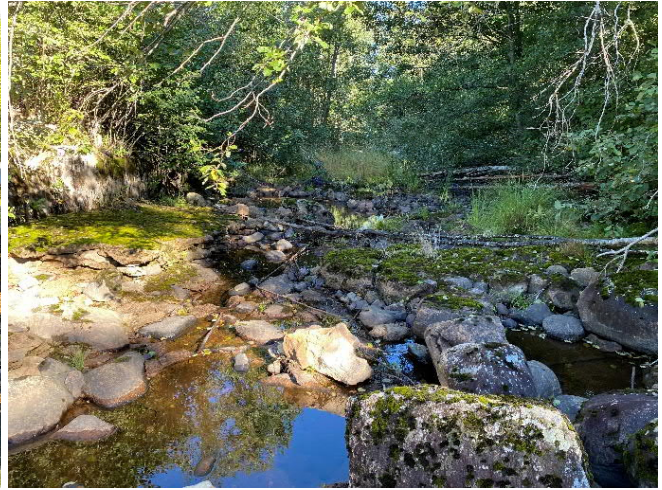
Damm vid Hansgårdarnas kraftverk

Vid Hansgårdarnas kraftverk finns en damm där fallhöjden från vattenytan ovan dammen ner till vattenytan nedanför dammen är ca 4 meter. Från dammen och kraftverkets utlopp rinner vattnet via en ca 250 meter lång utloppskanal vilket gör att en motsvarande sträcka i naturfåran utgör en torrfåra där det emellanåt går inget eller endast mycket lite vatten. På väster sida följs betongdammen av en jorrdamm men på den östra sidan ansluter betongdammen mot en hög brant brink. Vid utloppskanalen och sammanflödet finns grushögar på stranden som tyder på att fåran kan ha rensats.

Vid Hansgårdarna kan det vara lite svårt att få till en bra lösning för att skapa fiskvandring förbi anläggningen. Antingen anläggs en fiskväg ner till utloppskanalen från kraftverket. Där blir fallhöjden totalt ca 6 meter samtidigt som det också kan bli svårt att dessutom få till en meningsfull minimitappning till torråran för att återskapa strömvattenmiljöer. En fiskväg ner till torråran däremot behöver bara klara ca 4 meters fallhöjd och då utgör vattnet som rinner genom fiskvägen även en del av minimitappningen till torråran. I det fallet blir problemet istället att fisk lockas upp mot det ofta högre flödet som kommer via utloppet från kraftverket så att de blir stående i utloppskanalen utan att kunna komma vidare. Båda lösningarna är möjliga men är alltså inte helt utan problem. En tänkbar åtgärd är att i ett första läge inte åtgärda vandringshindret utan att endast trygga en tillräcklig minimitappning till torråran för att säkerställa strömvattenmiljön där. Sträckorna både upp- och nedströms kraftverket är huvudsakligen meandrande och lugnflytande men det finns även en del kortare sträckor svagt strömmande vatten så det kan finnas ett visst värde av att möjliggöra fiskvandring. Värdet av att skapa möjlighet att passera dammen i Hansgårdarna ökar betydligt om man även åtgärdar vandringshindret i Forsbacka eftersom man då tillgängliggör hela sträckan från Dalälven upp till Knutshyttan eller till och med sjön Grängen.

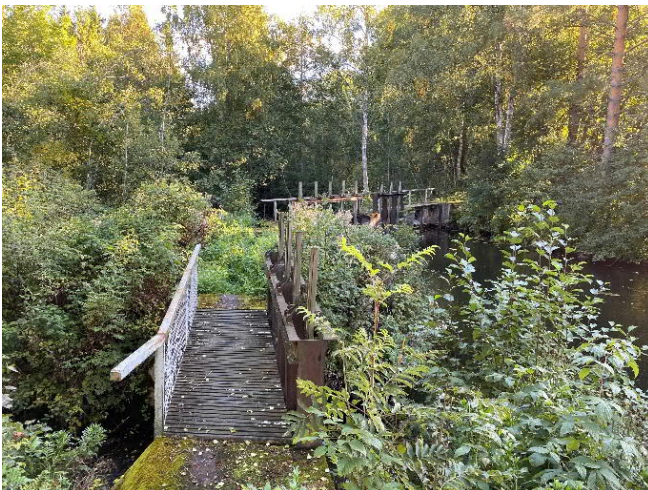
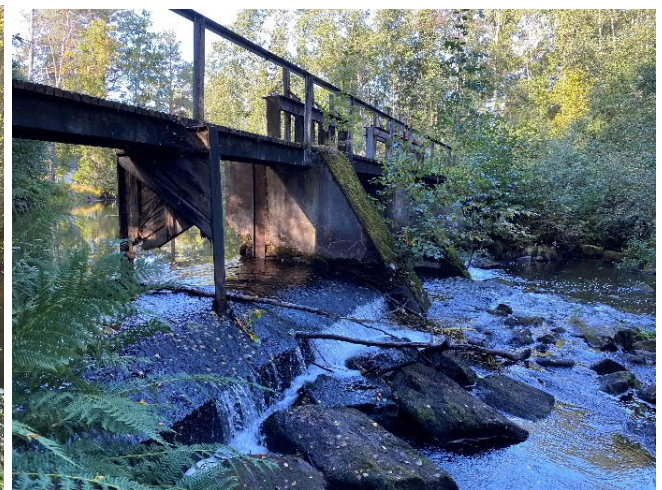
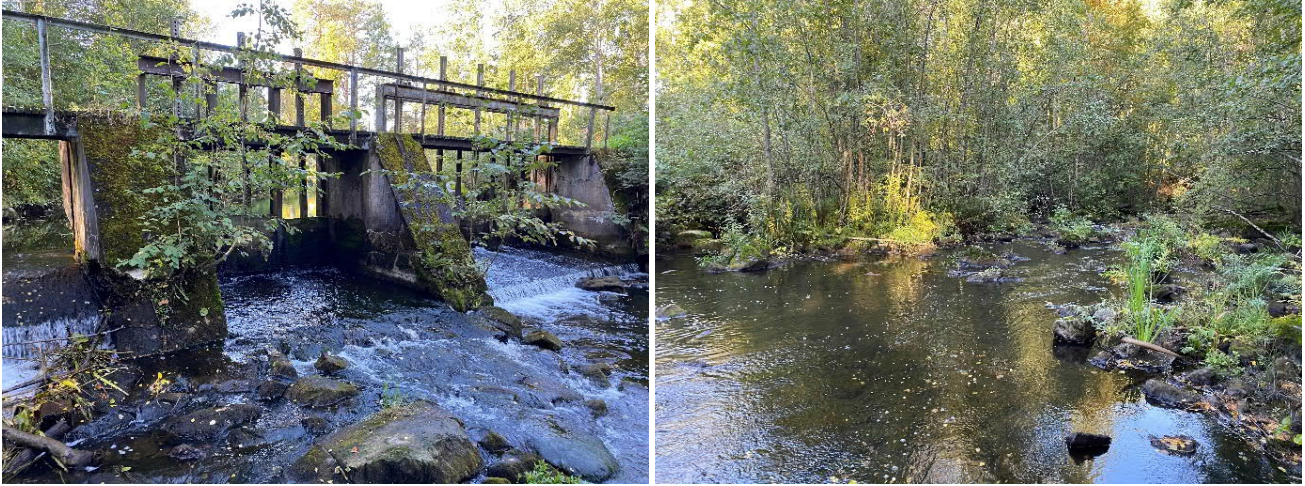
Damm vid Forsbacka kraftverk

Vid Forsbacka kraftverk är fallhöjden från vattenytan ovan dammen ner till vattenytan nedanför reglerdammen knappt 1 meter. Nedströms dammen och tilloppskanalen till kraftverket finns en ca 400 meter lång naturfåra tillika torråra som sedan rinner samman med vattnet från kraftverkets utloppskanal. Uppströms dammen är ån rensad och lugnflytande.

Nedströms reglerdammen är fåran förgrenad i en eller flera fåror som har potential att kunna bli bra strömvattenhabitat med tillräckligt vattenflöde.

Forsbacka kraftverk ca 750 meter innan utloppet till Tunaån är den anläggning som ligger längs ner i Grängshammarsån. Eftersom de två dammarna i Tunaån är fallfärdiga och knappast längre utgör vandringshinder för fisk så är dammen vid kraftverket i Forsbacka det första vandringshindret för fisk från Dalälven och upp i Grängshammarsåns del av vattensystemet. Eftersom fallhöjden över dammen är mindre än 1 meter skulle det därför vara förhållandevis enkelt och samtidigt ge stor nytta att möjliggöra fiskvandring förbi den ganska låga dammen. En minimitappning till torrfåran skulle samtidigt säkerställa förbättrade förutsättningar för en del strömvattenmiljöer i torrfåran nedströms dammen.

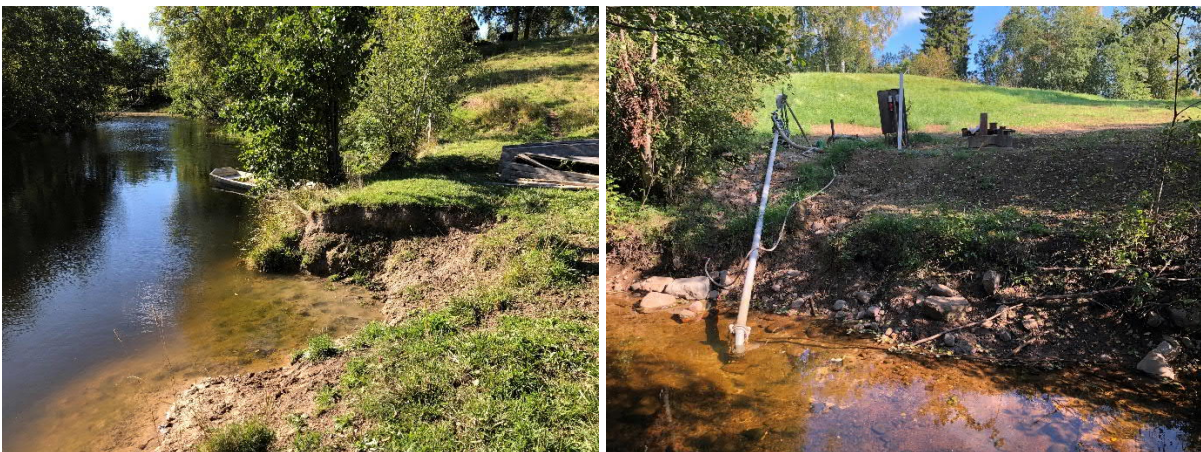
Uppströms Hansgårdarna saknas ofta skyddande trädbård helt på ena eller på båda sidorna av ån och även om det ofta är svårt att se dem i grönskan så rinner det till många både öppna och täckta diken direkt till vattendraget.

För att åtgärda strandzonerna kan man arbeta med både generella och mer riktade informationsinsatser. En möjlig åtgärd kan även vara att hjälpa markägare att hitta ekonomiskt stöd för att skapa eller utöka skyddande vegetationsbårder längs vattendragen, för att anlägga våtmarker och för att på olika sätt åtgärda diken som mynnar direkt till vattendraget för att minska risken för eventuell näringsbelastning och grumling.

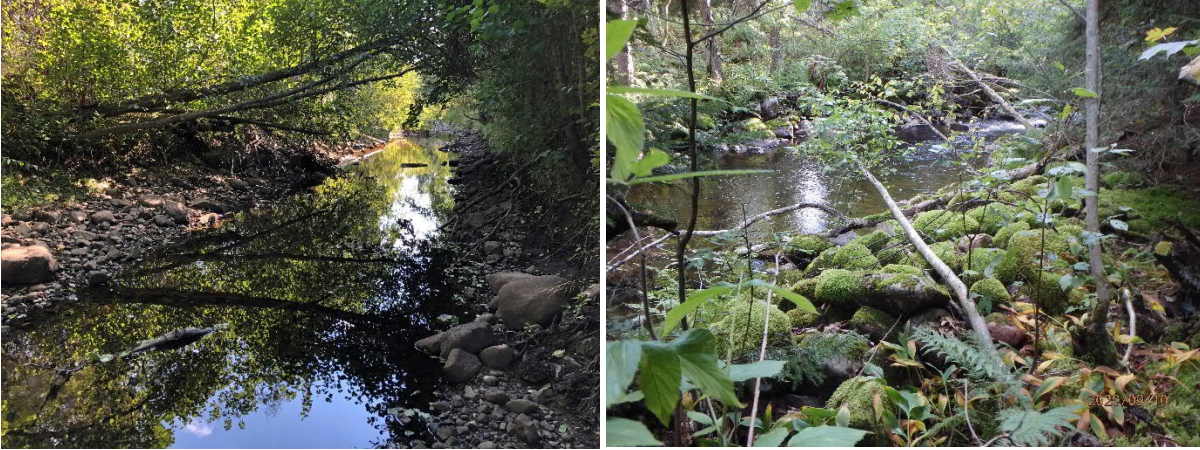
På en del ställen särskilt i anslutning till kraftverken kan man se spår efter utförda rensningar men även på en del andra platser kan man se att det sannolikt rensats en gång i tiden. På andra platser finns påverkan i form av söndertrampad strand från både djur och människor och även mindre uttag av vatten sker på några ställen. Ån förefaller något kanallik men det är dock svårt att se tydliga tecken på att det skulle ha skett någon mer omfattande rensning längs sträckan.

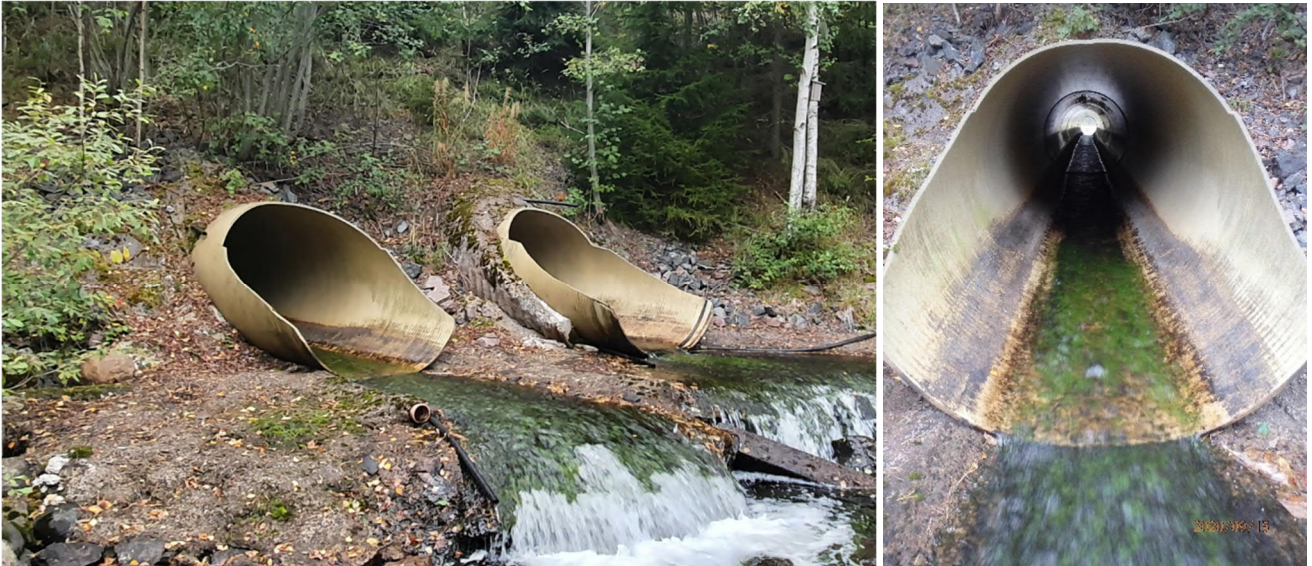
Innan utloppet till Långsjön finns två långa trummor under en mycket hög vägbank vid riksväg 50. Vattenflödet genom de helt släta rören är mycket snabbt samtidigt som de mynnar direkt på en betongplatta med ett drygt halvmeterhögt fall ner till ån. Allt detta gör att trummorna inte är passerbara för fisk.

Vägtrumorna under riksväg 50 utgör idag ett definitivt vandringshinder som hindrar fisk från Långsjön att ta sig vidare upp i Flokån. Trafikverket planerar nu att åtgärda trummorna och den bästa lösningen vore då att ersätta dem med en bro, väl tilltagen rörbro eller halvtrumma. Med sådana lösningar får man plats med både en naturlig botten och en smal strandremsa, som är torr vid normala flöden, för mindre djur. För att undanröja vandringshindret är det viktigt att den nya lösningen i varje fall inte får för brant lutning med för hård vattenström genom trumman, och detta görs bäst genom att minimera lutningen i trumman och att förse den med en naturlig och varierande botten av sten och grus. Detta blir särskilt viktigt med en så lång trumma som det handlar om här. Det är också viktigt att det inte bildas ett fall ut från en ny trumma.

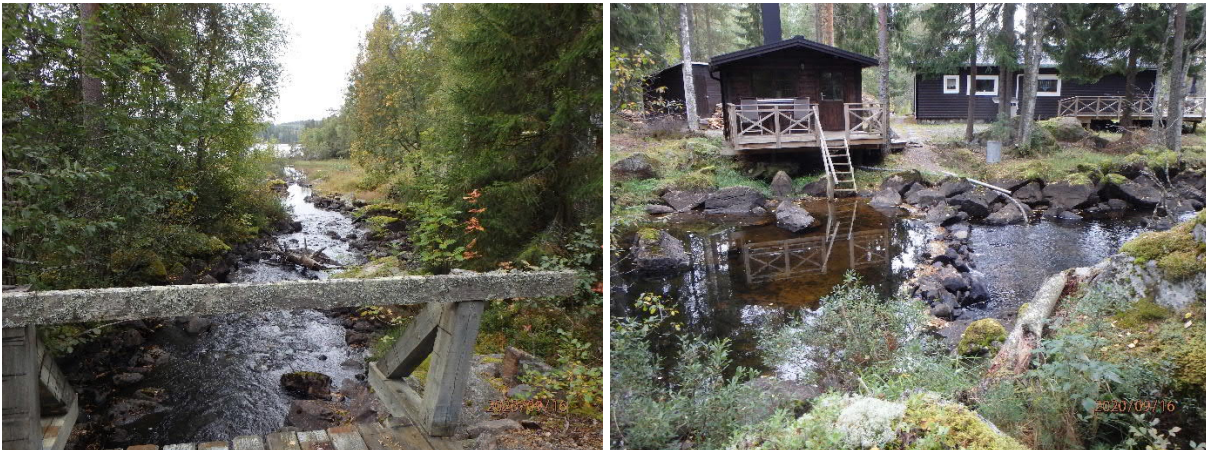
Damm vid vattenkraftverket i Långsjöfallet

Uppströms Kristinas tjärn vid Långsjöfallet är vattendraget kraftigt påverkat av rensning och av ett vattenkraftverk med tillhörande reglerdamm, tub och torråra. Över dammen är fallhöjden först drygt 2 meter ner till ett skibord och därefter ytterligare ungefär 2 meter över en kal berghäll ner till torråran. Tack vare tuben är den effektiva fallhöjden i kraftverket betydligt större.

Torråran förefaller gå mer eller mindre torr periodvis och anläggningen innebär idag ett definitivt vandringshinder för fisk. Eftersom det är så pass brant på platsen och dessutom mycket berghäll är det svårbedömt om det funnits ett naturligt vandringshinder på platsen innan dammen anlades.

Kraftverket och dammen vid Långsjöfallet utgör ett definitivt hinder för fisk. Det är väldigt svårt att bedöma hur det sett ut på platsen innan dammen anlades så innan vandringshindret åtgärdas måste man försöka bedöma ifall det funnits ett naturligt vandringshinder på platsen eller ej. Eftersom det enda som ser ut att möjligen ha kunnat vara en naturlig fåra idag sträcker sig över en kal berghäll den första sträckan nedström dammen är sannolikt den lösning som står till buds att anlägga ett omlöp med en viss minimitappning på vattendragets södra sida. Fallhöjden över dammen är totalt ca 4 meter men ett omlöp måste antagligen hantera ytterligare 1–2 meters fallhöjd så att fiskvägen även sträcker sig förbi den övre delen av torrfåran som består av berghäll. Eftersom vattnet till kraftverket rinner via en tub så måste fiskvägen gå till torrfåran vilket innebär ett problem eftersom fisken kommer lockas upp mot det ofta högre flödet som kommer via utloppet från kraftverket. Det gör att fisken riskerar att bli stående i utloppskanalen utan att kunna komma vidare. Även med en väl tilltagen minimitappning till torrfåran så kommer flödet via kraftverkets utloppskanal många gånger att vara betydligt större än minimitappningen genom torrfåran. Storleken på den eventuella minimitappning som skulle gå att få till liksom möjliga sätt att motverka felvandringen på måste man titta mer i detalj på inför ett eventuellt genomförande.

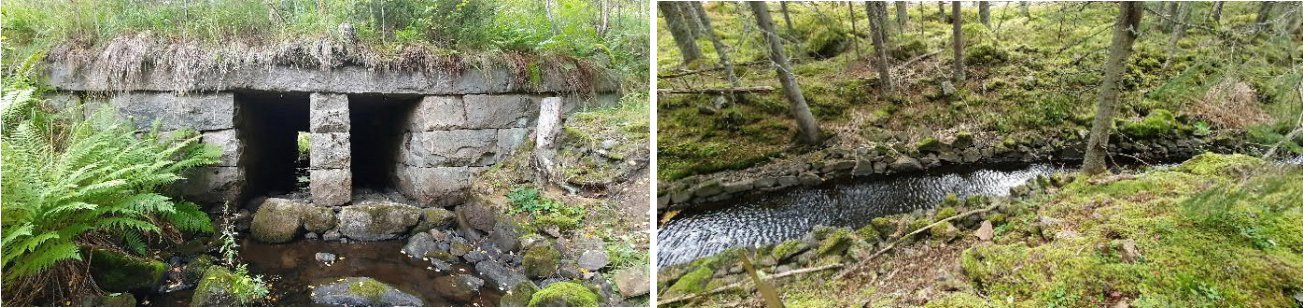
Damm i sjön Hästvedens utlopp

I utloppet från Hästveden finns en damm med ca 2 meters fallhöjd som utgör ett definitivt vandringshinder för fisk.

I första hand bör den ca 2 meter höga dammen vid Hästveden rivas ut och ersättas med en naturlig sjötröskel. Finns det fortsatt behov av att kunna reglera sjön eller om det är svårt att hitta en acceptabel nivå för sjön som samtidigt tillåter att man kan anlägga en sjötröskel som blir passerbar för fisk kan man behöva kompromissa och bygga ett omlöp förbi hindret i stället. Dammen hör sannolikt ihop med kraftverket i Långsjöfallet men en ägoutredning föreslås, där ansvarsfrågan tydliggörs. Man bör även kontrollera om det finns något gällande tillstånd.

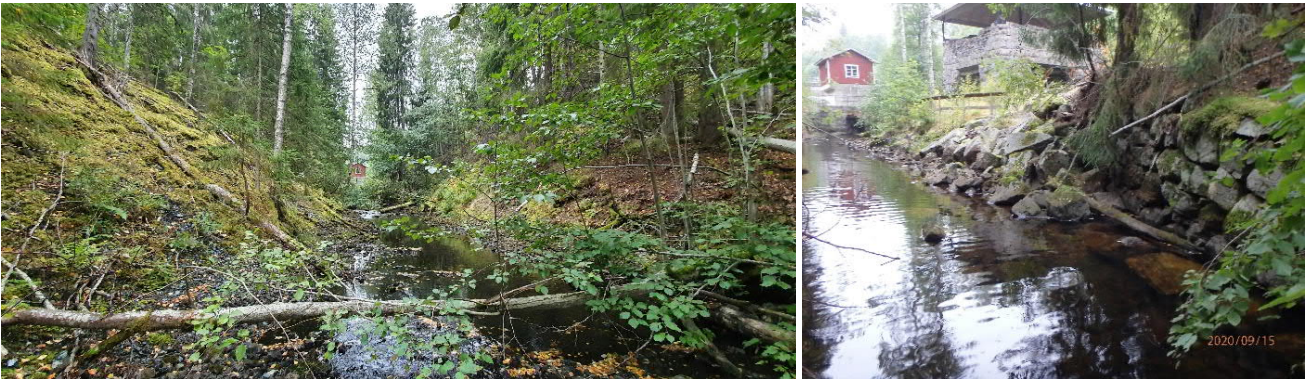
Kraftverk i Rämshyttebruk

I Rämshyttebruk finns ett vattenkraftverk med damm, tub och torrfåra. Fallhöjden över dammen är totalt ca 7 meter vilket gör att den utgör ett definitivt vandringshinder för fisk. Bitvis är stränderna stenskodda och den naturliga fåran just nedströms dammen har förmodligen byggts över med tub och stenmurar så att det enda som återstår är en smal kanal över jämn berghäll.

Sångån mellan Långsjön och Råmen är mycket kraftigt påverkad framför allt i anslutning till hyttområdet i Rämshyttebruk. Det gör att det handlar om tämligen omfattande och dyrbara åtgärder för att i första hand göra så att fisken kan passera den drygt 7 meter höga kraftverksdammen. Hyttområdet utgör ett fornminne som man måste ta hänsyn till vid eventuella åtgärder. Inte mycket återstår av den övre delen av fåran så möjligen är den bästa åtgärden att bygga ett omlöp på åns östra sida, med på grund av den stora fallhöjden måste omlöpet bli tämligen långt och det kan bli svårt att få plats med ett långt omlöp på grund av fornminnet och den ganska smala trånga ravinen som ån rinner genom nedströms tuben och kraftverket. Eftersom vattnet till kraftverket rinner via en tub så måste fiskvägen gå till torrfåran vilket innebär ett problem eftersom fisken kommer lockas upp mot det ofta högre flödet som kommer via utloppet från kraftverket. Det gör att fisk riskerar att bli stående i utloppskanalen utan att kunna komma vidare. Även med en väl tilltagen minimitappning till torrfåran så kommer flödet via kraftverkets utloppskanal många gånger att vara betydligt större än minimitappningen genom torrfåran. Storleken på den eventuella minimitappning som skulle gå att få till liksom möjliga sätt att motverka felvandringen på måste man titta mer i detalj på inför ett eventuellt genomförande.
