Borlänge kommun

Vattenvård i Tunaåns vattensystem

Förstudie

Uppdragsnr: 107 15 32 Version: 2021-01-29

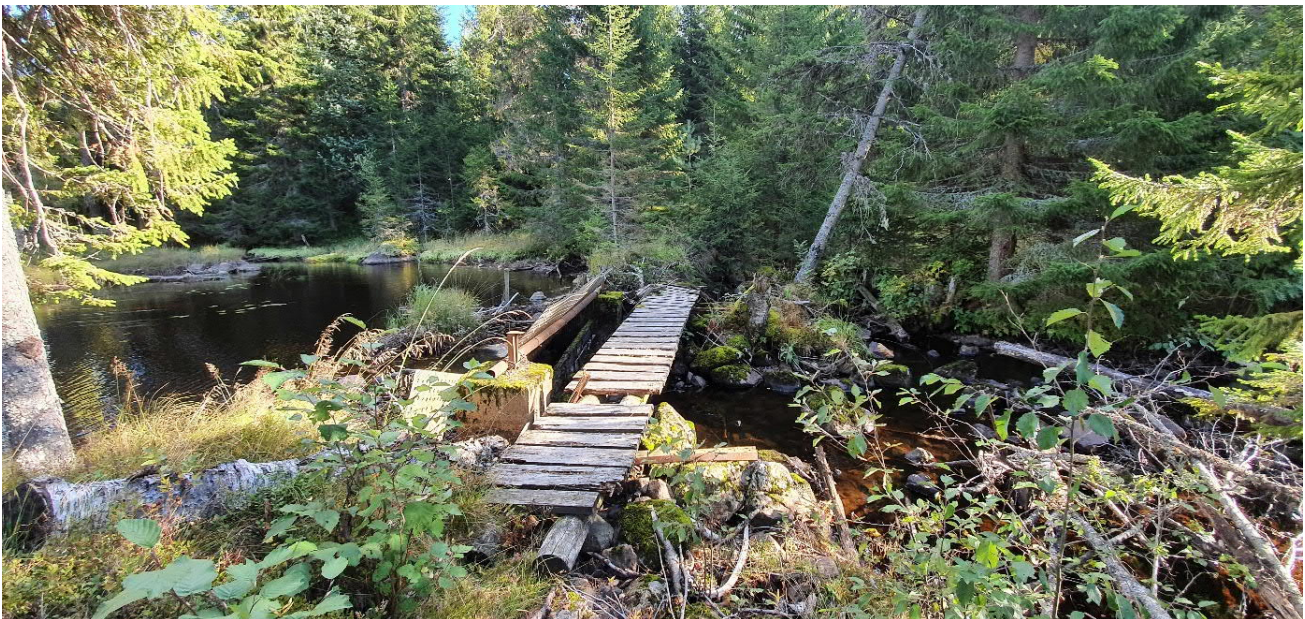
Det har tidigare funnits en damm vid Gomens utlopp men idag återstår endast rester av själva dammen. I dessa rester finns det ett galler som sannolikt sitter där för att förhindra att inplanterad fisk ska vandra ut från sjön. Gallret utgör ett vandringshinder för fisk.

Behovet av gallret vid sjön Gomens utlopp bör utredas. Möjligen planteras det ut fisk i sjön och gallret finns på plats för att förhindra att utsatt fisk smiter ut via ån.

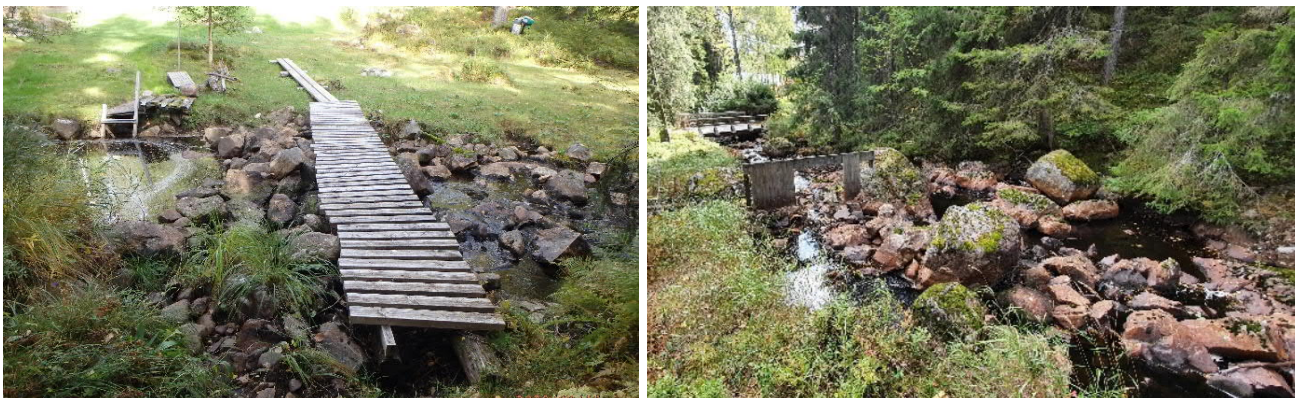
Vid ett ställe i anslutning till stugor i åns nedre del har ett dämme av upplagd sten anlagts för att på så sätt skapa en hölja för bad som kan utgöra ett åtminstone partiellt vandringshinder för fisk. I samma del av vattendraget finns även rester efter någon sorts klen dammkonstruktion men denna utgör idag inget hinder.

Eftersom det finns flera mycket svåra eller tom omöjliga naturliga vandringshinder för fisk längs sträckan är det mindre viktigt att åtgärda det eventuella vandringshindret vid baddämnet. Vägtrumman uppströms Spånsfly kan utgöra vandringshinder vid låga flöden men vid normala till höga flöden bör fisk kunna passera. Åtminstone då det är dags att byta ut trummorna bör trummorna bytas ut mot en halvtrumma eller en väl tilltagen rörtrumma med naturlig botten för att helt eliminera risken för att de ska utgöra vandringshinder.

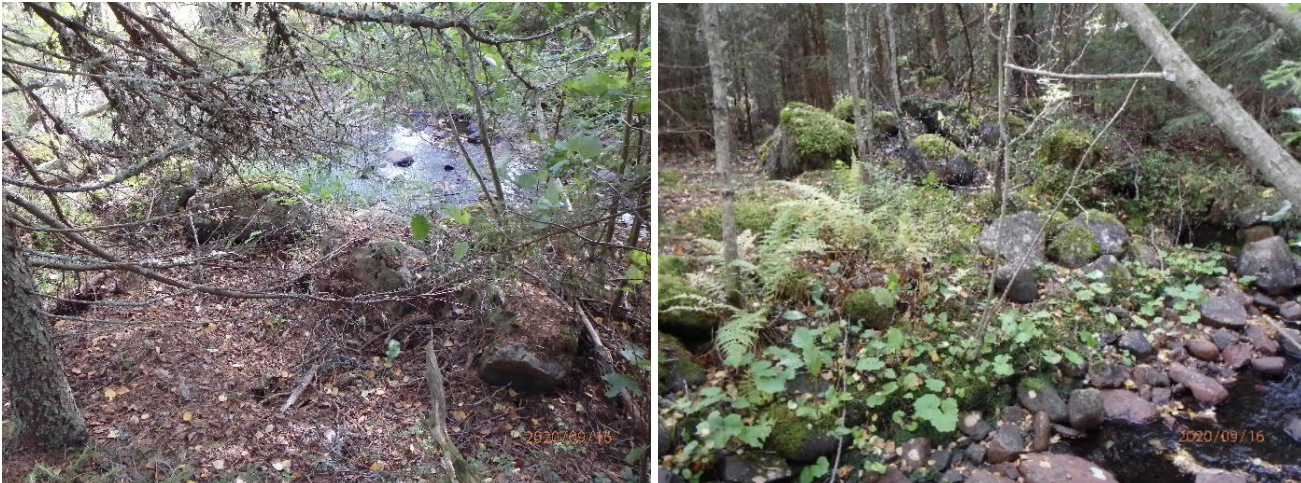
Även om det finns väldigt stora mängder block och berghällar i Spånsån så finns det spår som tyder på att fåran rensats. På vissa ställen kan bergsklackar och något enstaka block ha sprängts bort. Det ligger även sten upplagda efter ständerna på en del platser som visar att fåran har rensats i viss mån.

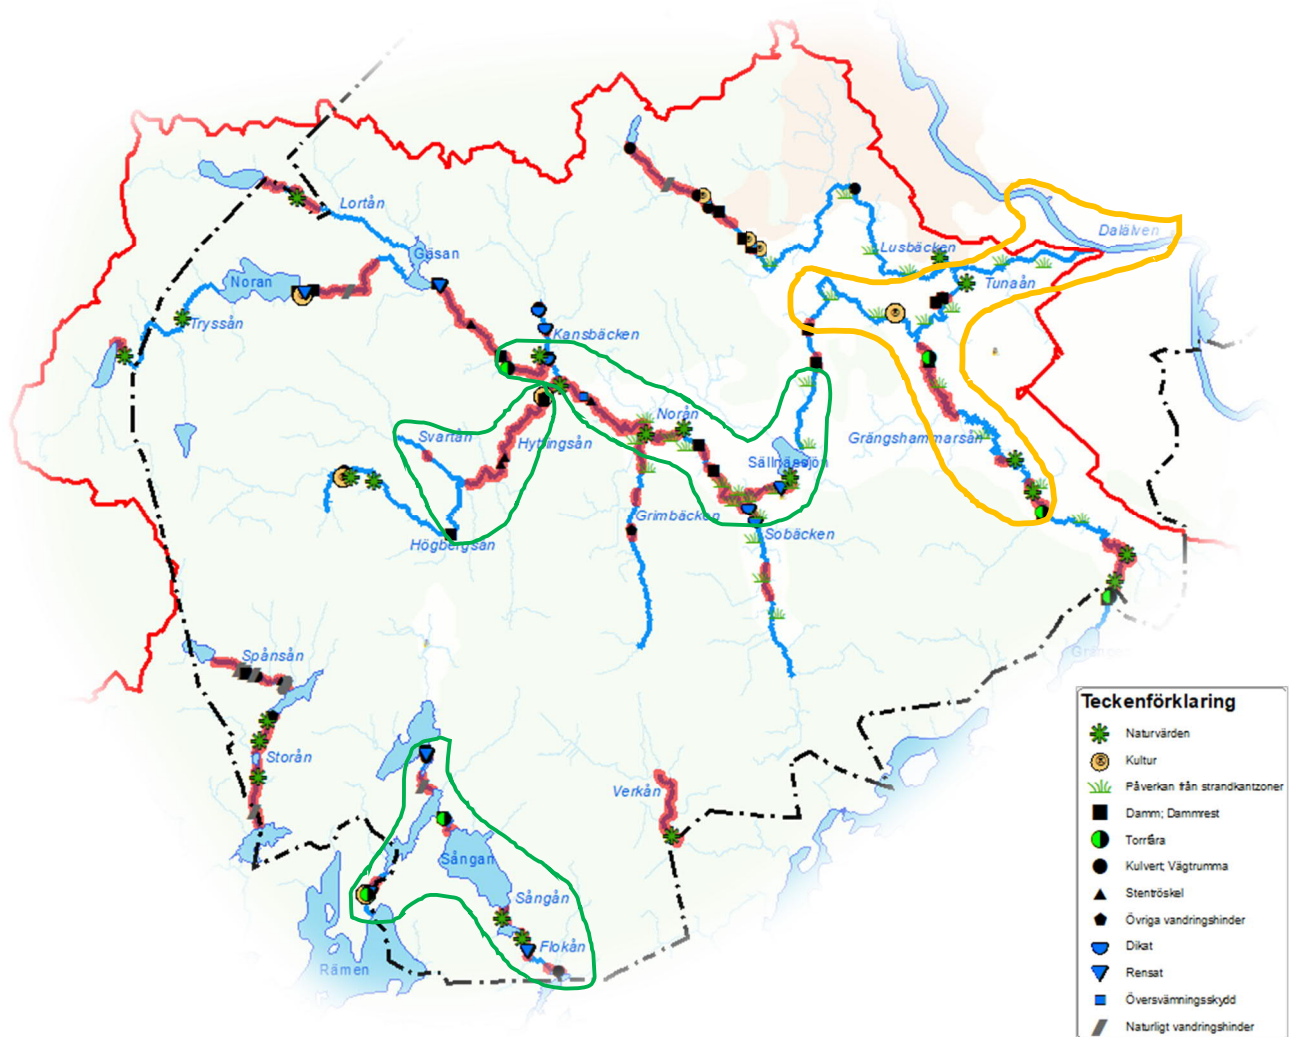
Figur 6. Översikt över observerad påverkan med det kanske mest prioriterade området för återställningsåtgärder i vattensystemets nedre del inringat i orange. Andra vattendragssträckor med högre prioritet har ringat in i grönt.
