## Våtmarker i Borlänge kommun

TITEL	Våtmarker i Borlänge kommun
RAPPORTNUMMER	20191404B
BESTÄLLARE	Matilda Elgerud, Borlänge kommun
FÖRFATTARE	Frida Hermanson, Barbro Beck-Friis
GRANSKNING	Jonas Andersson
UTGÅVA/STATUS	Slutversion
DATUM	2019-11-11
OMSLAGSBILD	Barbro Beck-Friis

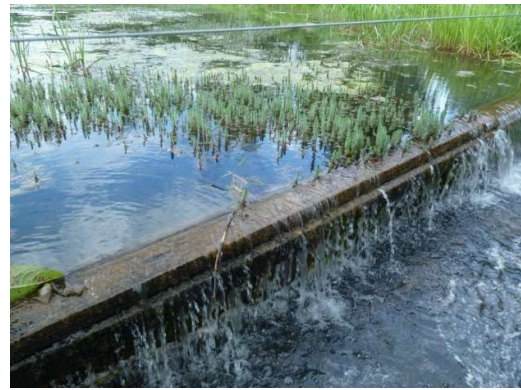
Figur 13. Trädämnet som läcker mellan plankorna. Växten hästsvans växer intill dämnet.

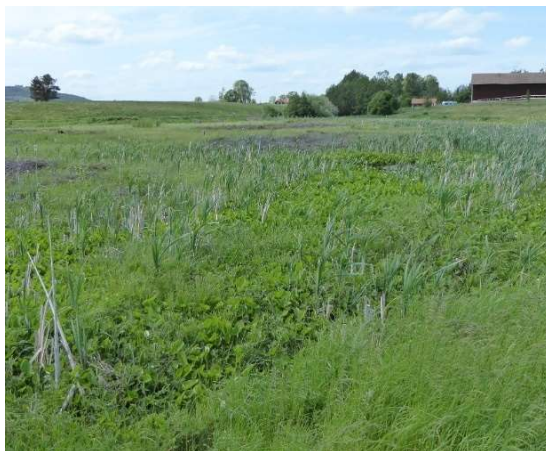
Figur 19. Foto taget mot sydväst över den östra delen av våtmarksområdet. Större blad från växten missne syns i våtmarken, längre bak syns högar med röjningsrester.

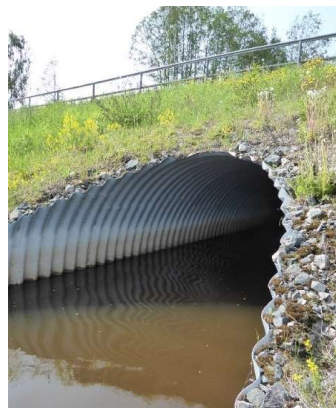
Vid besöket 4 juni 2019 var våtmarksområdet vattenfyllt med ett väldigt grumligt vatten (röda lerpartiklar) och de vattenväxter som syntes under vattnet var täckta med sediment. Uppströms området ligger det en hel del åkermark som odlas. Vid besöket var det en hel del barmark på dessa åkrar. När det regnar följer partiklar och näring med avrinningen ner i Dalbäcken och vidare till dess utlopp.

Figur 31: Trumman under vägen där det syns hur brunt vattnet var vid besöket.

Belastningen av näringsämnen i Dalbäcken behöver minska om vattnets kvalitet ska bli bättre och algdillväxten minska. Belastningen av partiklar och näringsämnen kan minskas genom att t.ex. anlägga skyddszoner som inte plöjs på åkermarken längs Dalbäcken eller genom att anlägga våtmarker eller sedimentationsdammar uppströms Dalbäckens utlopp. Förslag på en plats att anlägga en våtmark på är Fuktsjön, se punkt 6.3 nedan. I landsbygdsprogrammet finns det en miljöersättning för att anlägga skyddszoner i nitratkänsliga områden. Detta område ser dock ut att ligga utanför det område som klassats som nitratkänsligt (Jordbruksverket, 2019). Effekten av det grumliga och näringsrika vattnet skulle även kunna minskas genom att öka utbytet av vatten mellan Dalälven och Dalälvens utlopp vilket skulle späda ut det smutsiga vattnet. För att åstadkomma detta behöver en till trumma sättas i vägbanken, vilket dock är kostsamt.

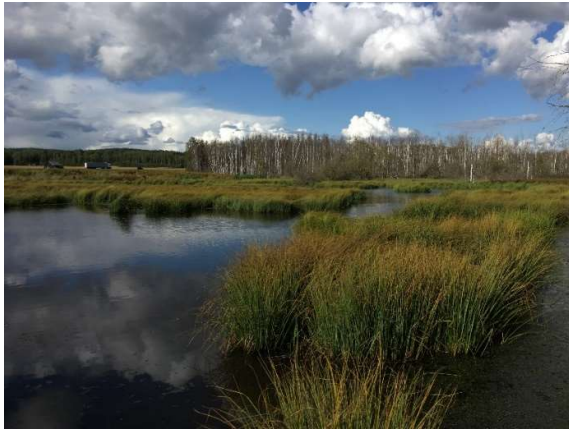
Våtmarksområdet som har skapats av dämnet ger en stor vattenyta som bland annat har dränkt en hel del träd, i huvudsak björk. Närmast dämnet finns det en öppen vattenyta utan träd. Mycket björk har dött då träden troligtvis har stått i vatten ett flertal år. Miljön med mycket död ved och vatten ger en stor biologisk mångfald för bland annat många fågelarter och insekter. Vattnet i våtmarken var 30–50 cm djupt i den sydöstra kanten vid besöket.

*Figur 64. Vy över den öppna våtmarksytan och den döda björkskogen som står i vatten samt väg E16 som syns i bakgrunden.*

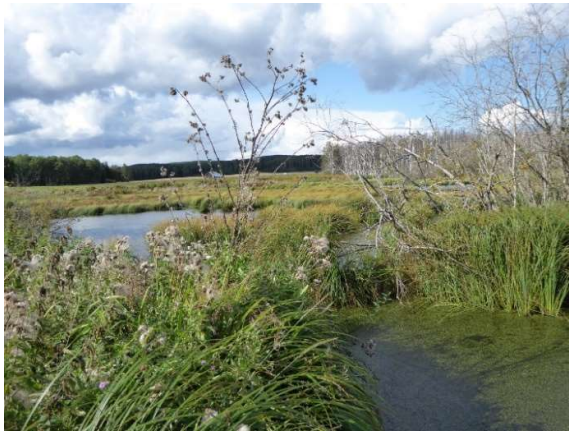
*Figur 66. Nedre delen av våtmarksområdet där det bevuxna dämmet syns i det högra hörnet av bilden.*
