PM Geoteknik

Pellesgården, Borlänge
Geoteknisk bedömning

556767-9849
Pellesgården Borlänge
30062964
Borlänge kommun
Johan Danielsen
Thomas Reblin
2024-01-18

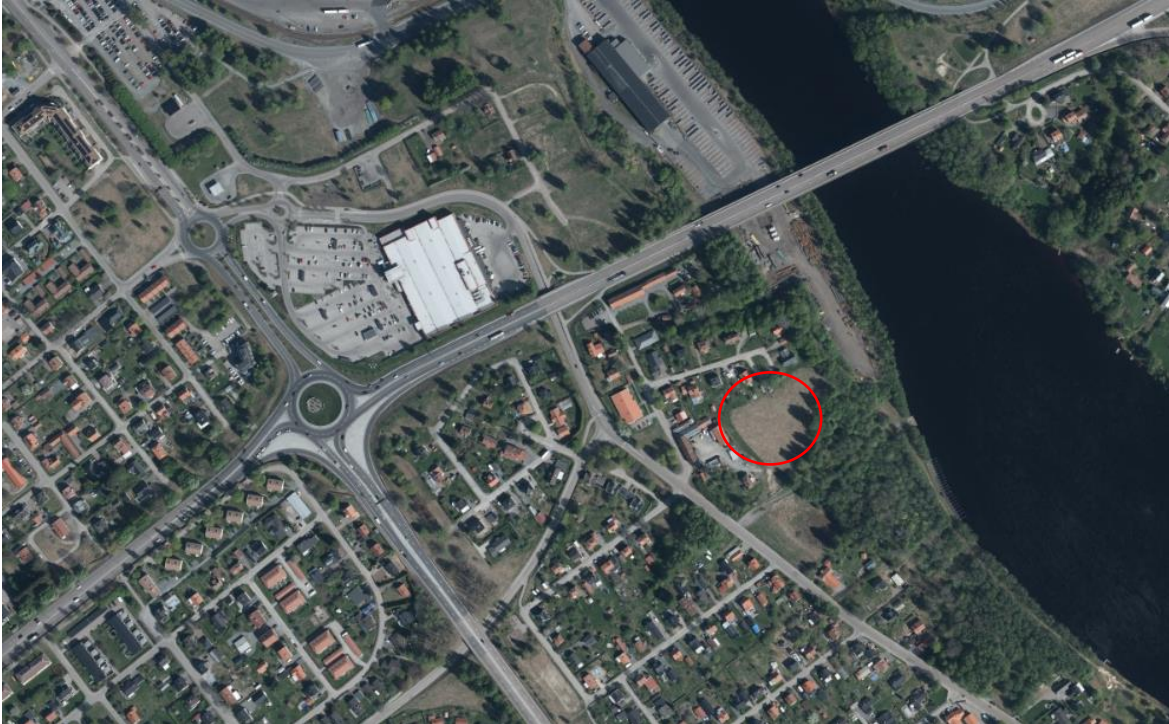
Figur 1. Exploateringsområde markerat i rött.

Sweco har tidigare utfört undersökningar och utredningar för området där västra delen av området har bedömts vara okej ur exploateringssynpunkt men att områdena närmast slänten avråds för exploatering och påverkan.

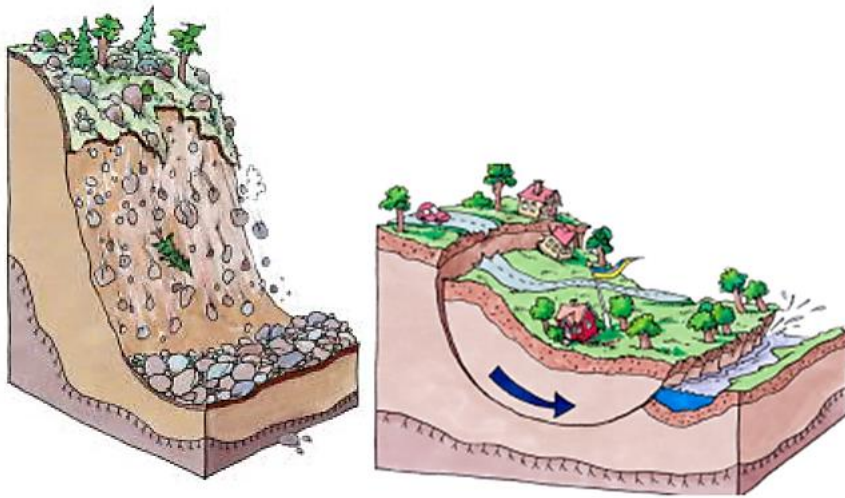
Figur 4: Illustration över ras (vänster) och skred (höger). Skred är mekanismen i lera eftersom jordkornen där sammansätts till en enhet som glider i väg. Figur hämtad från SGU.

Jordarna inom området består av siltjordar. Dessa tenderar att vid eventuella stabilitetsbrott erhålla yttligare skred och ej större lerskred som i figur 4. Risken att hela platån skulle ge vika bedöms därmed som liten och att det vid eventuellt skred kommer ske ytliga skred.

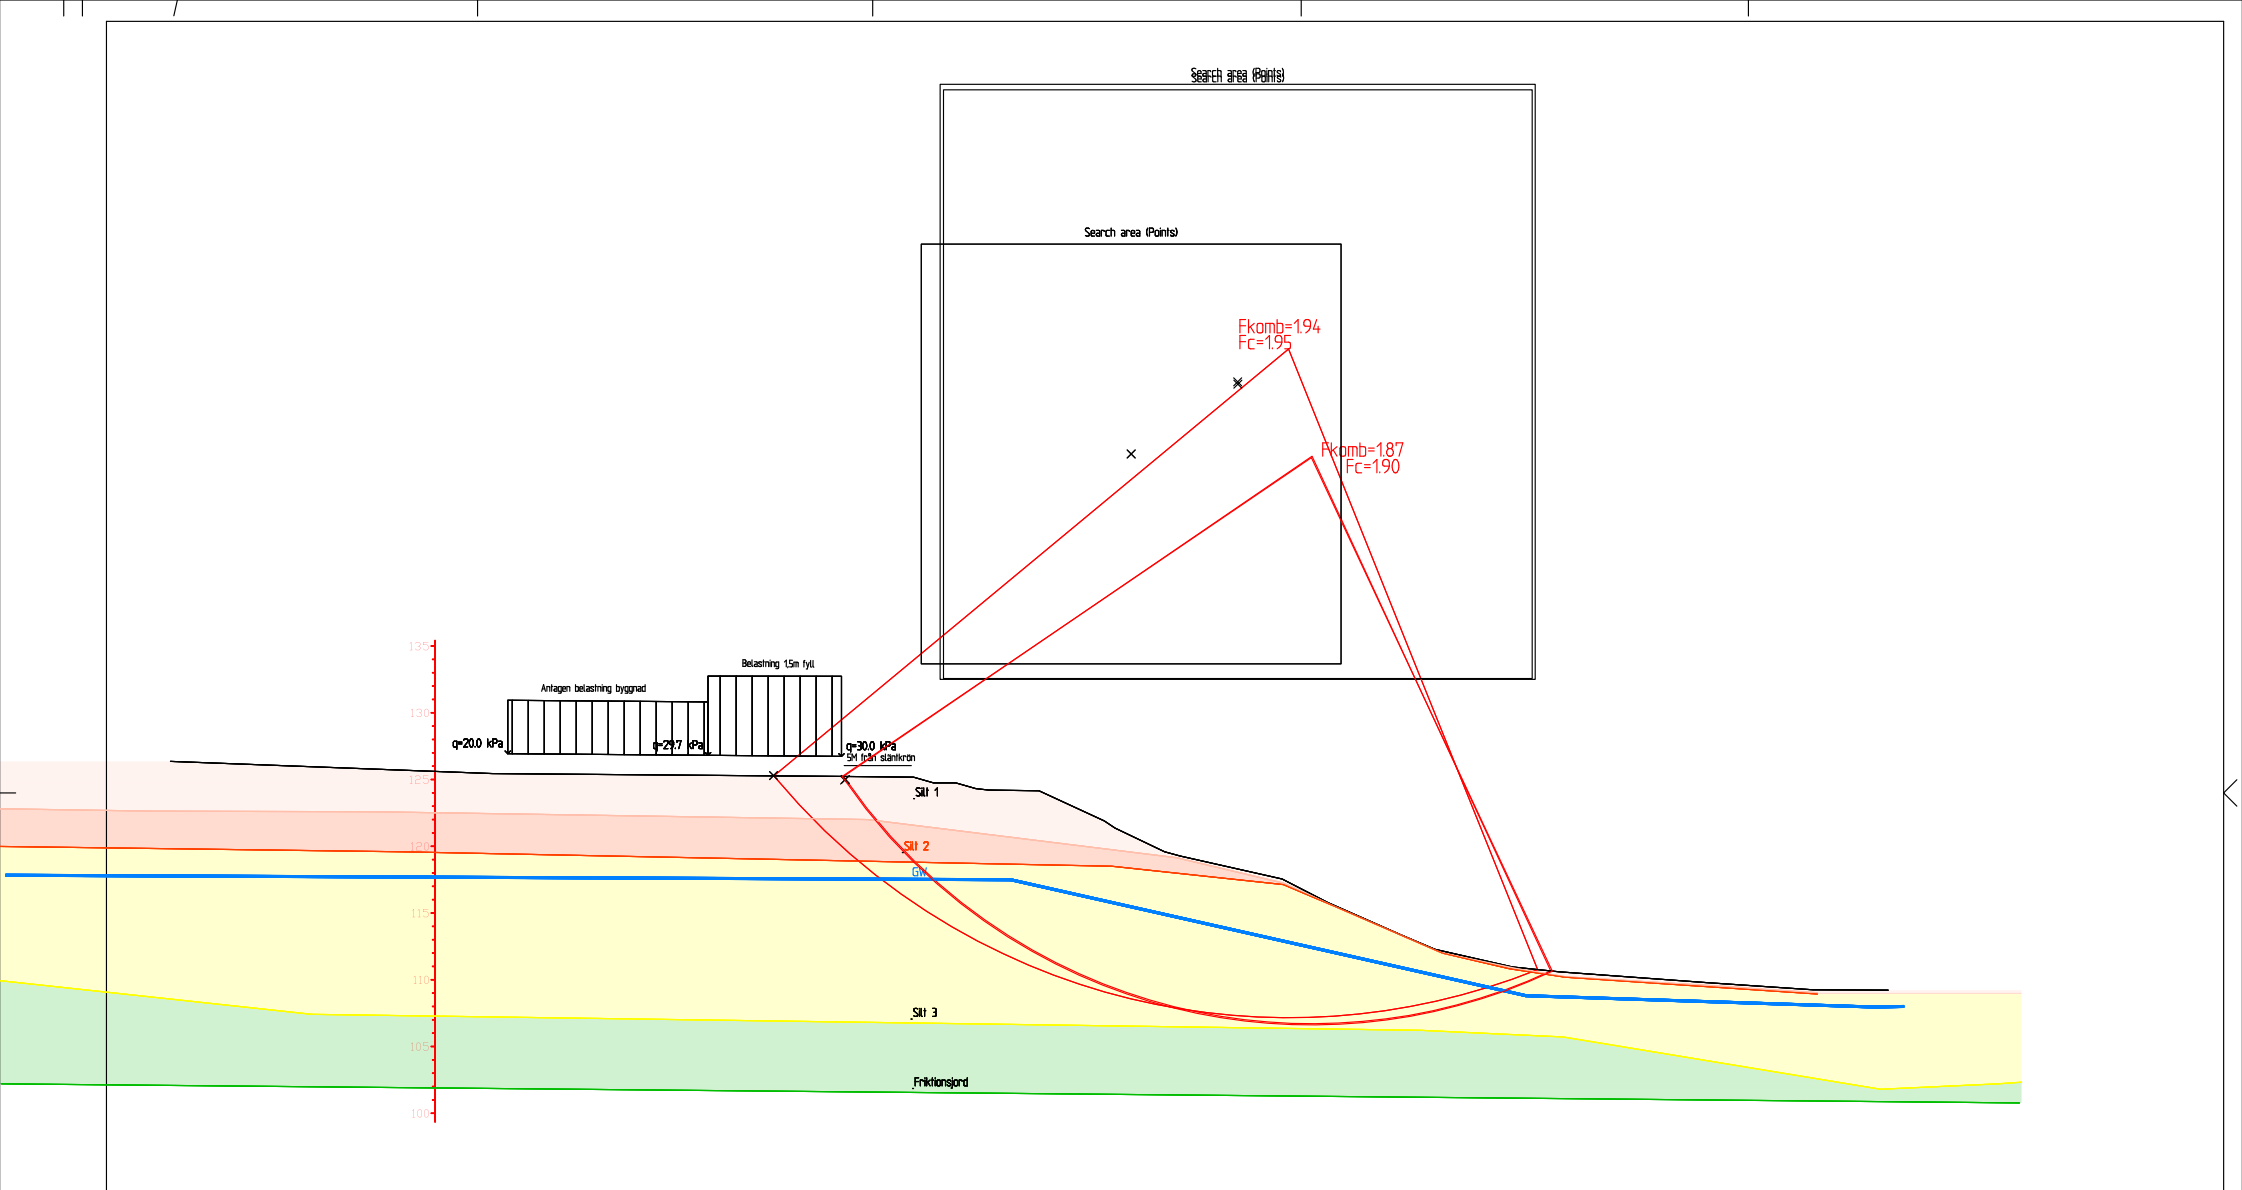
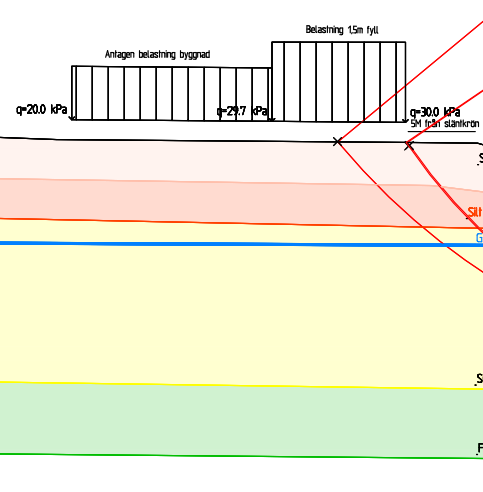
Sektion	Lastfall	Resultat	Godkänd/Ej Godkänd
A-A	Uppfyllnad 1,5m	$F_c = 1,90$, $F_{komb} = 1,87$	Godkänd
A-A	Uppfyllnad samt högre GV-nivå	$F_c = 1,58$, $F_{komb} = 1,55$	Godkänd
B-B	Uppfyllnad 1,5m	$F_c = 2,17$, $F_{komb} = 2,15$	Godkänd
B-B	Uppfyllnad samt högre GV-nivå	$F_c = 1,70$, $F_{komb} = 1,58$	Godkänd
