## Våtmarker i Borlänge kommun

TITEL	Våtmarker i Borlänge kommun
RAPPORTNUMMER	20191404B
BESTÄLLARE	Matilda Elgerud, Borlänge kommun
FÖRFATTARE	Frida Hermanson, Barbro Beck-Friis
GRANSKNING	Jonas Andersson
UTGÅVA/STATUS	Slutversion
DATUM	2019-11-11
OMSLAGSBILD	Barbro Beck-Friis

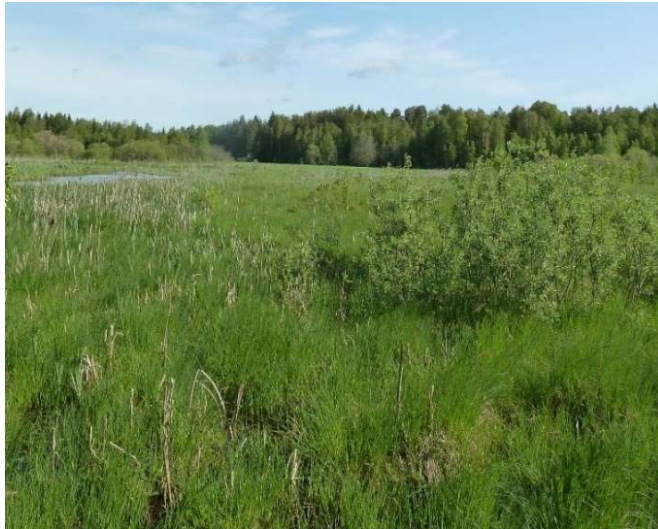
*Figur 3. Östra sidan av norra delen av Faxen sett från söder. Tuvtåtel och olika starrarter samt spridda videbuskar.*

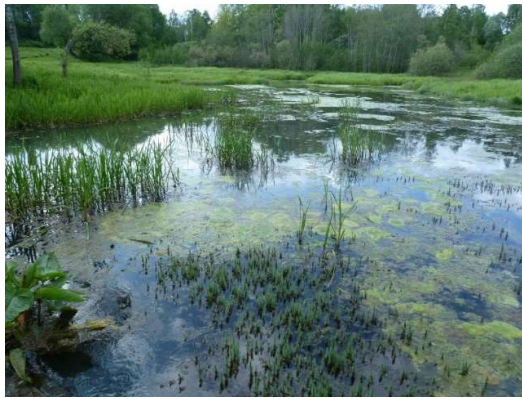
Vattenytan var till stor del täckt med trådalger vid besöket. Om våtmarken endast fylldes med vatten från ett källflöde skulle vattnet vara klart och det skulle sannolikt inte finnas några trådalger. Trådalgerna indikerar att det finns en tillförsel av växtnäring till våtmarken. Det troliga problemet är att smutsigt dagvatten leds ner i våtmarken via ett större dagvattenrör (ca 60 cm i diameter) som mynnar i ett bredare dike nordväst om våtmarken.

Figur 12. Smäckens våtmark som hade ett grumligt vatten och ljusgrön-bruna trådalger på och under ytan vid besöket 3 juni 2019.

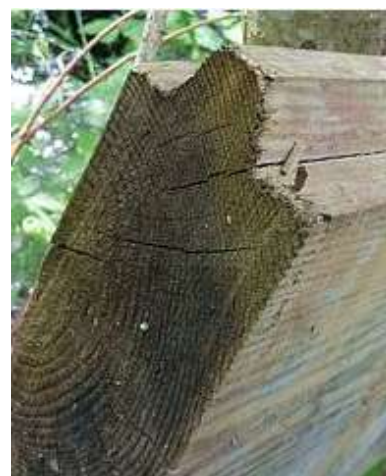
Figur 18: Kilspon som kan användas som sättar i munkbrunnen för att få brunnen tätare.

För att kunna hålla den önskade vattennivån i våtmarken behöver munken fungera. Sättarna (plankorna) ser hela ut, men det ser ut att läcka under sättarna. När vattnet är lågt i brunnen bör man klättra ner i brunnen för att se om det läcker under sättarna eller mellan sättarna. Botten i brunnen kan vara ojämn så att sättarna inte sluter tätt mot botten. Om så är fallet behöver den göras en tätning mellan den undre sättan och botten genom att sätta dit en kraftig tätningslist under den undre plankan eller fler spontade plankor och tätningssmassa. Om det läcker mellan sättarna kan man sätta igen mellanrummen genom hålla i sågspån i den första ”kammaren” i munken alternativt byta ut sättarna mot kilspont som håller tätt utan att sättarna fastnar i varandra och är därmed bättre än vanliga spontade plankor (se figur 18). Locket på brunnen behöver sättas på och låsas fast för att förhindra olyckor.

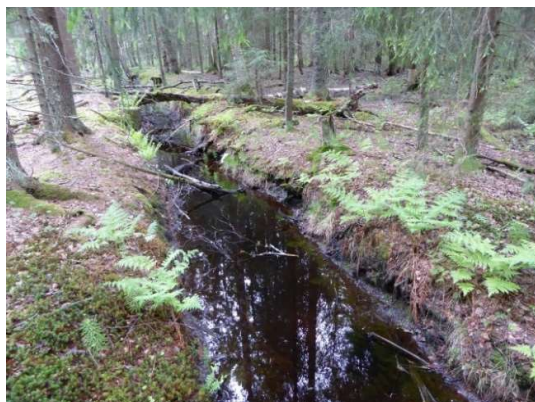
Ett större dike rinner i en nordostlig riktning från mossen, genom granskog, åker, under landsväg 293 och ut i Dalälven. På mossen rinner vattnet till stor del i ett bredare dike som är ca 1-1,5 m brett. Diket smalnar av när det går in i skogen och över åkern, där diket är cirka 30 cm djupt och 40 cm brett längs längre sträckor. Vid besöket 3 juni 2019 stod det brunt myrvatten i diket och i en del torvtäkter.

Figur 27. Diket där det går genom granskogen, sydost om mossen.

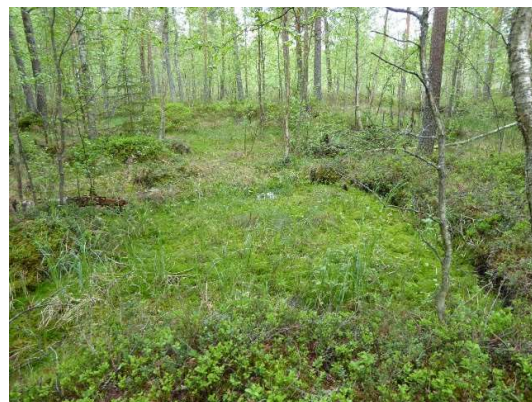
Figur 28: Gamla torvtäkter på mossen.

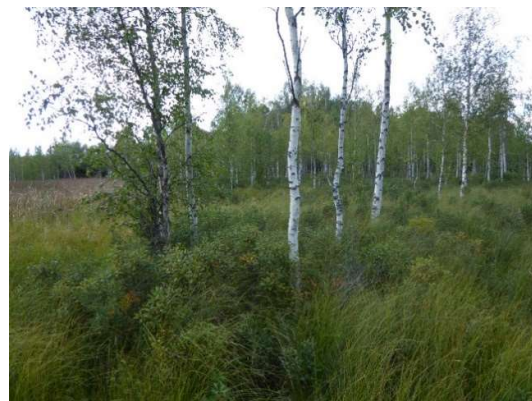
*Figur 40. Gles ungbjörk i den östra delen av Spraken.*

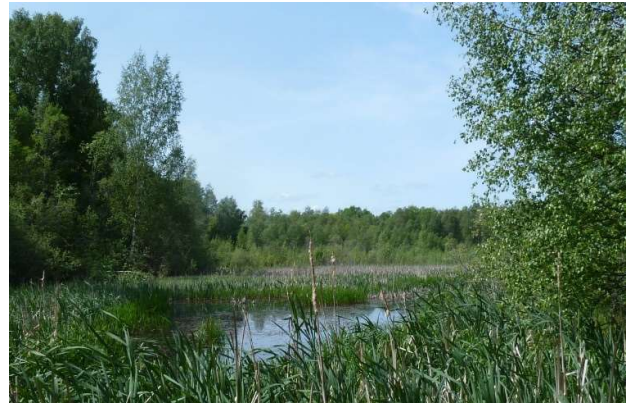
*Figur 45. Kanalen nära utloppet från Skomsarbymyren där de igenväxande våtmarksytorna syns i bakgrunden.*

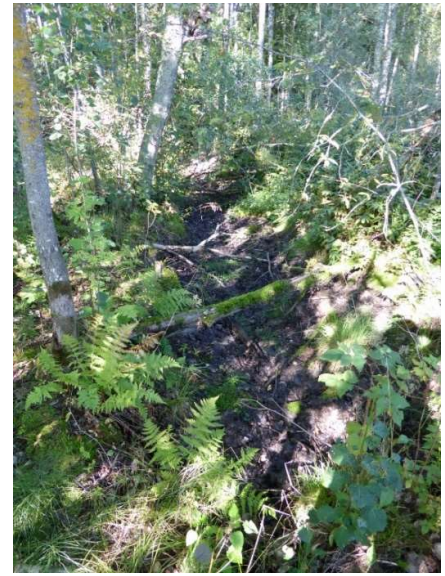
*Figur 60. De grunda diken var torra vid besöksstillfället 2 sept 2019, foto taget i Träsket.*

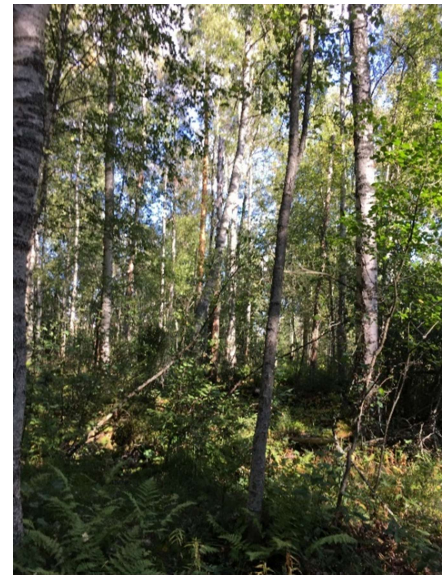
*Figur 62. Skogen i våtmarksområdet "Träsket" var tät och bestod framför allt av björk.*

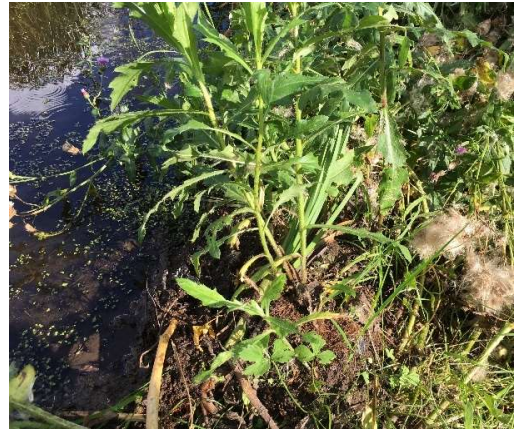
*Figur 65. En närbild av dämmet som består av ris och lera är bevuxet med i huvudsak tistlar och nässlor.*

Bäverdämmet är välbyggt, men inte så massivt och kan med tiden gå sönder och sköljas ner i vattensystemet. Vid besöket stod vattennivån i kanten av åkern och vattenområdet hade en storlek på knappt 6 ha.

Bäverdämmet skulle behöva ersättas med ett riktigt dämme med en fiskpassage. Det befintliga läget för dämmet samt vattennivån är bra med tanke på biologisk mångfald samt för förmågan att magasinera vatten. Omkringliggande åkermark påverkas dock delvis av dagens vattennivå, vilket innebär att vattennivån kan behöva justeras beroende på markägarnas/arendatorernas önskemål. Dämnet skulle kunna byggas av lermassor från platsen, om de är lämpliga, eller av plastspont och makadam, där sponten slås ner i till fast mark. För att fisk och andra vattenorganismer ska kunna fortsätta vandra i systemet bör en fiskväg anläggas i anslutning till dämnet. Då vattenytan för förslaget för våtmark är större än fem hektar krävs ett tillstånd från miljödomstolen.

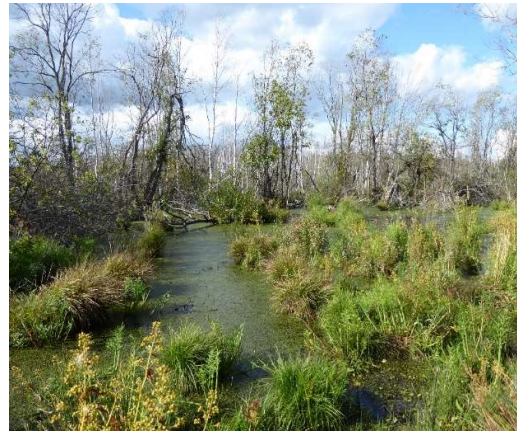
*Figur 67. Våtmarken sträckte sig över ett skogsområde där många björkar dött av den höjda vattennivån.*

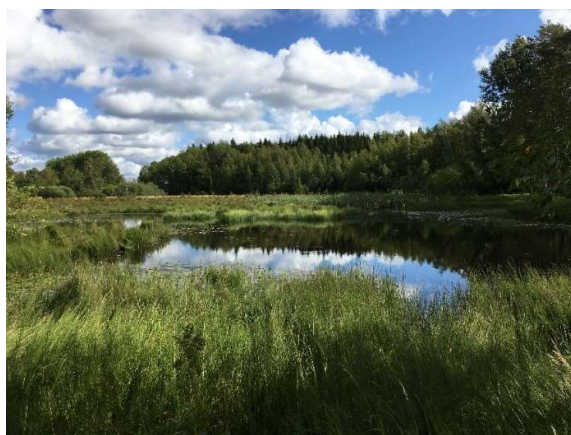
Figur 69. Den öppna vattenspegeln i våtmarksområdet.

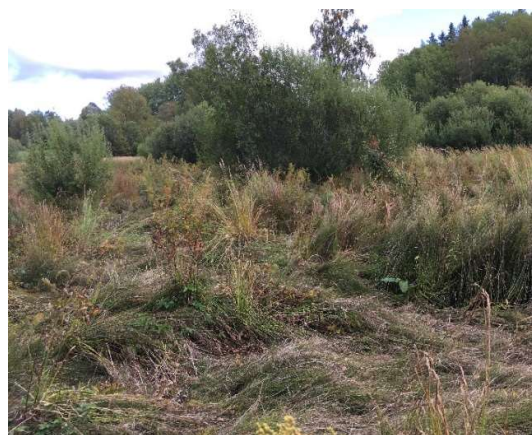
Figur 70. Fastare, tuvig mark med en del videbuskar i den nordöstra delen av området.

Videbuskar, särskilt i den nordöstra delen, samt al längs diket har dock vuxit upp sedan 1970-talet. Troligtvis betades marken eller så tog man hö tidigare, vilket höll marken öppen. Den nordöstra delen skulle kunna restaureras om det finns tillgång till betesdjur. Videbuskar och ung al skulle i så fall tas bort och stubbar samt tuvor fräsas ner innan hela området stängslas in och betas. En betesmark i anslutning till vattenspegels på cirka 0,9 ha skulle kunna skapas. Flygbilder indikerar dock på att området är helt översvämmat på våren, så djuren kan troligtvis inte släppas ut förrän på senvåren/tidig sommar. Betade strandängar är värdefulla för många fåglar, insekter och groddjur.

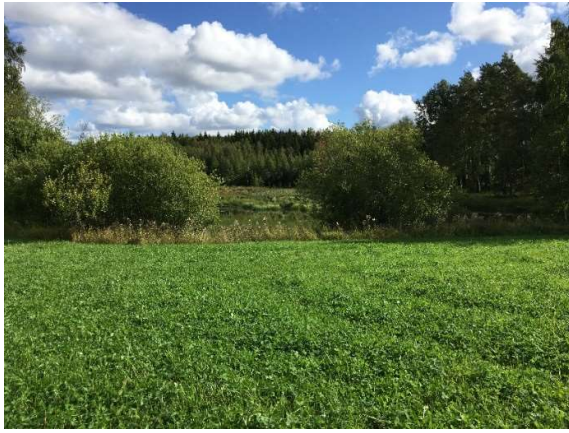
Figur 71. En ridå med träd och buskar skymmer våtmarken från landsvägen.

En del träd och buskar skulle kunna tas ner i den västra delen av området där det idag finns en trädridå som skymmer sikten från vägen. Öppna upp luckor i trädridån, men spara gamla träd, bland annat större sälgar, aspar och björkar.

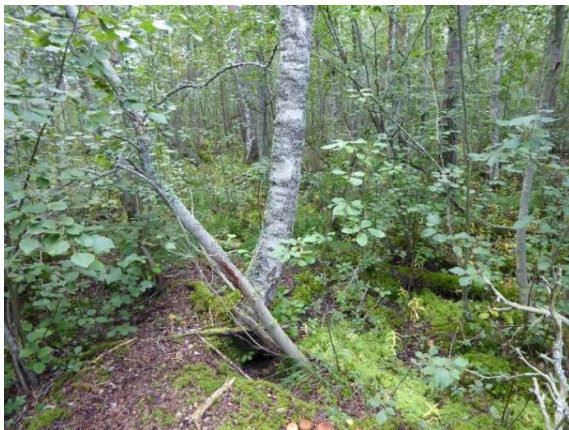
*Figur 78. På marken syntes spår, rektangulära sänkor, troligtvis från tidigare torvbrytning.*

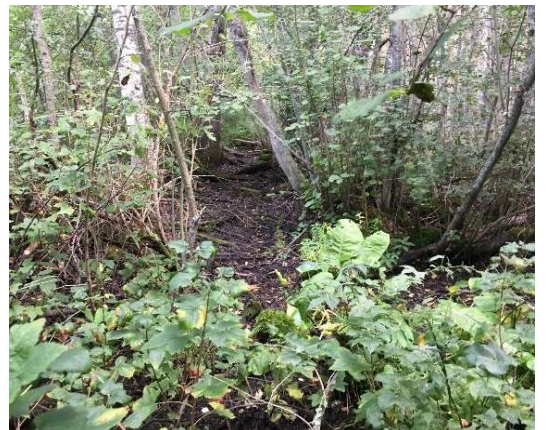
*Figur 79. Dikena i området var torra vid besökstillfället.*
